| بيانات المعاملة | موضوع الكروكي | كروكي إرشادي |
| بيانات المكتب الهندسي | إسم المكتب : | شركة أصول الهندسة للإستشارات الهندسية |

إحداثيات الموقع حسب نظام الإحداثيات العالمية

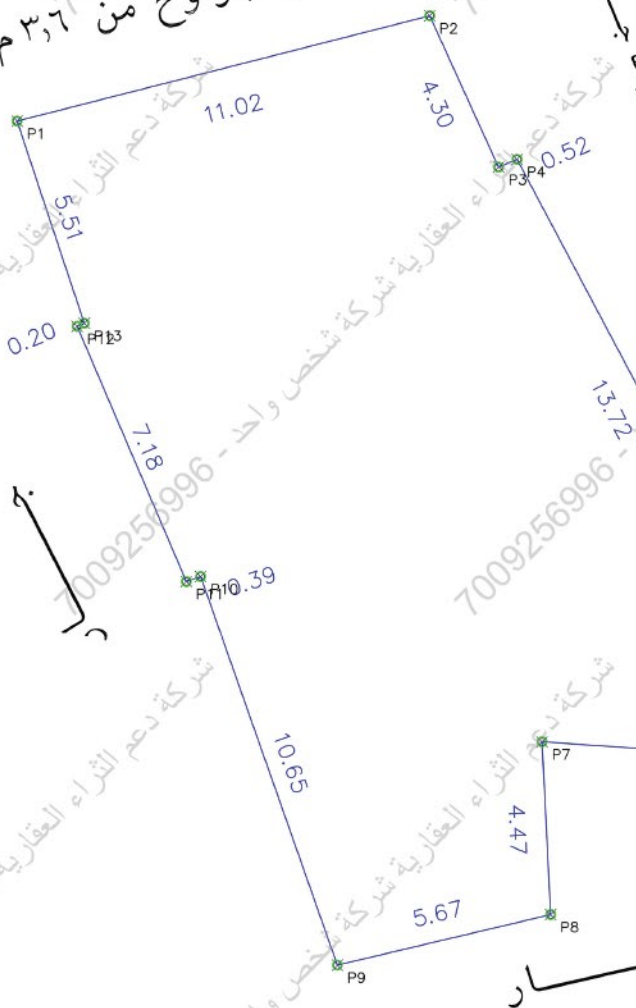
طريق بعرض يتراوح من 3.6 م الى 4.1 م

لم يتم رسم الصك لاختلاف اطواله عن الطبيعة وكذلك المساحة

يتحمل المكتب مسؤولية ما ورد في مخطط الرفع المساحي من حدود و أطوال ومساحة وإحداثيات
