## نموذج كروكي مساحي

| الموضوع | كروكي مساحي |
| الموقع | المونسية |
| رقم القطعة | ١٤٤ |

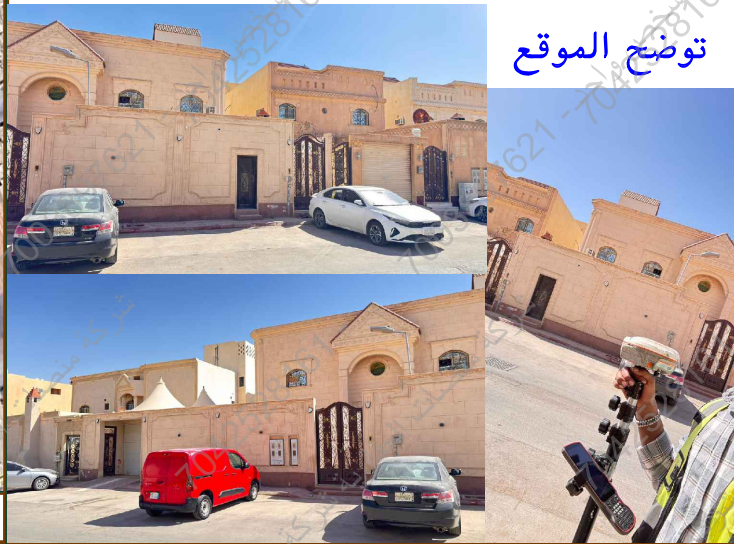
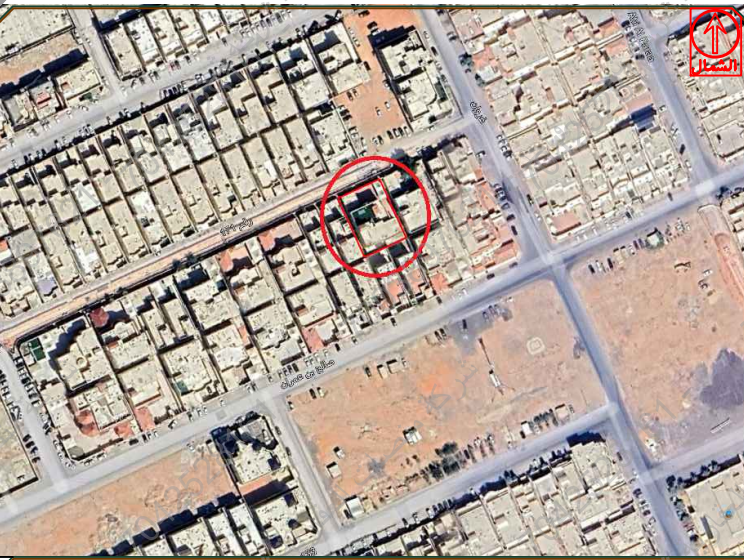
صور من الطبيعة  
توضيح الموقع

- طبيعة الأرض: ☐ جبلية ☒ منبسطة ☒ مبنى قائم
- مشماتل الموقع كالتالي: ☐ مبنى سكني
- تم الرفع بنظام ال VRS واستخدام نظام الاحداثيات WGS-84-UTM38N
- تم توضيح الموقع من عدة زوايا بصور فوتوغرافية موضحة أدناه .

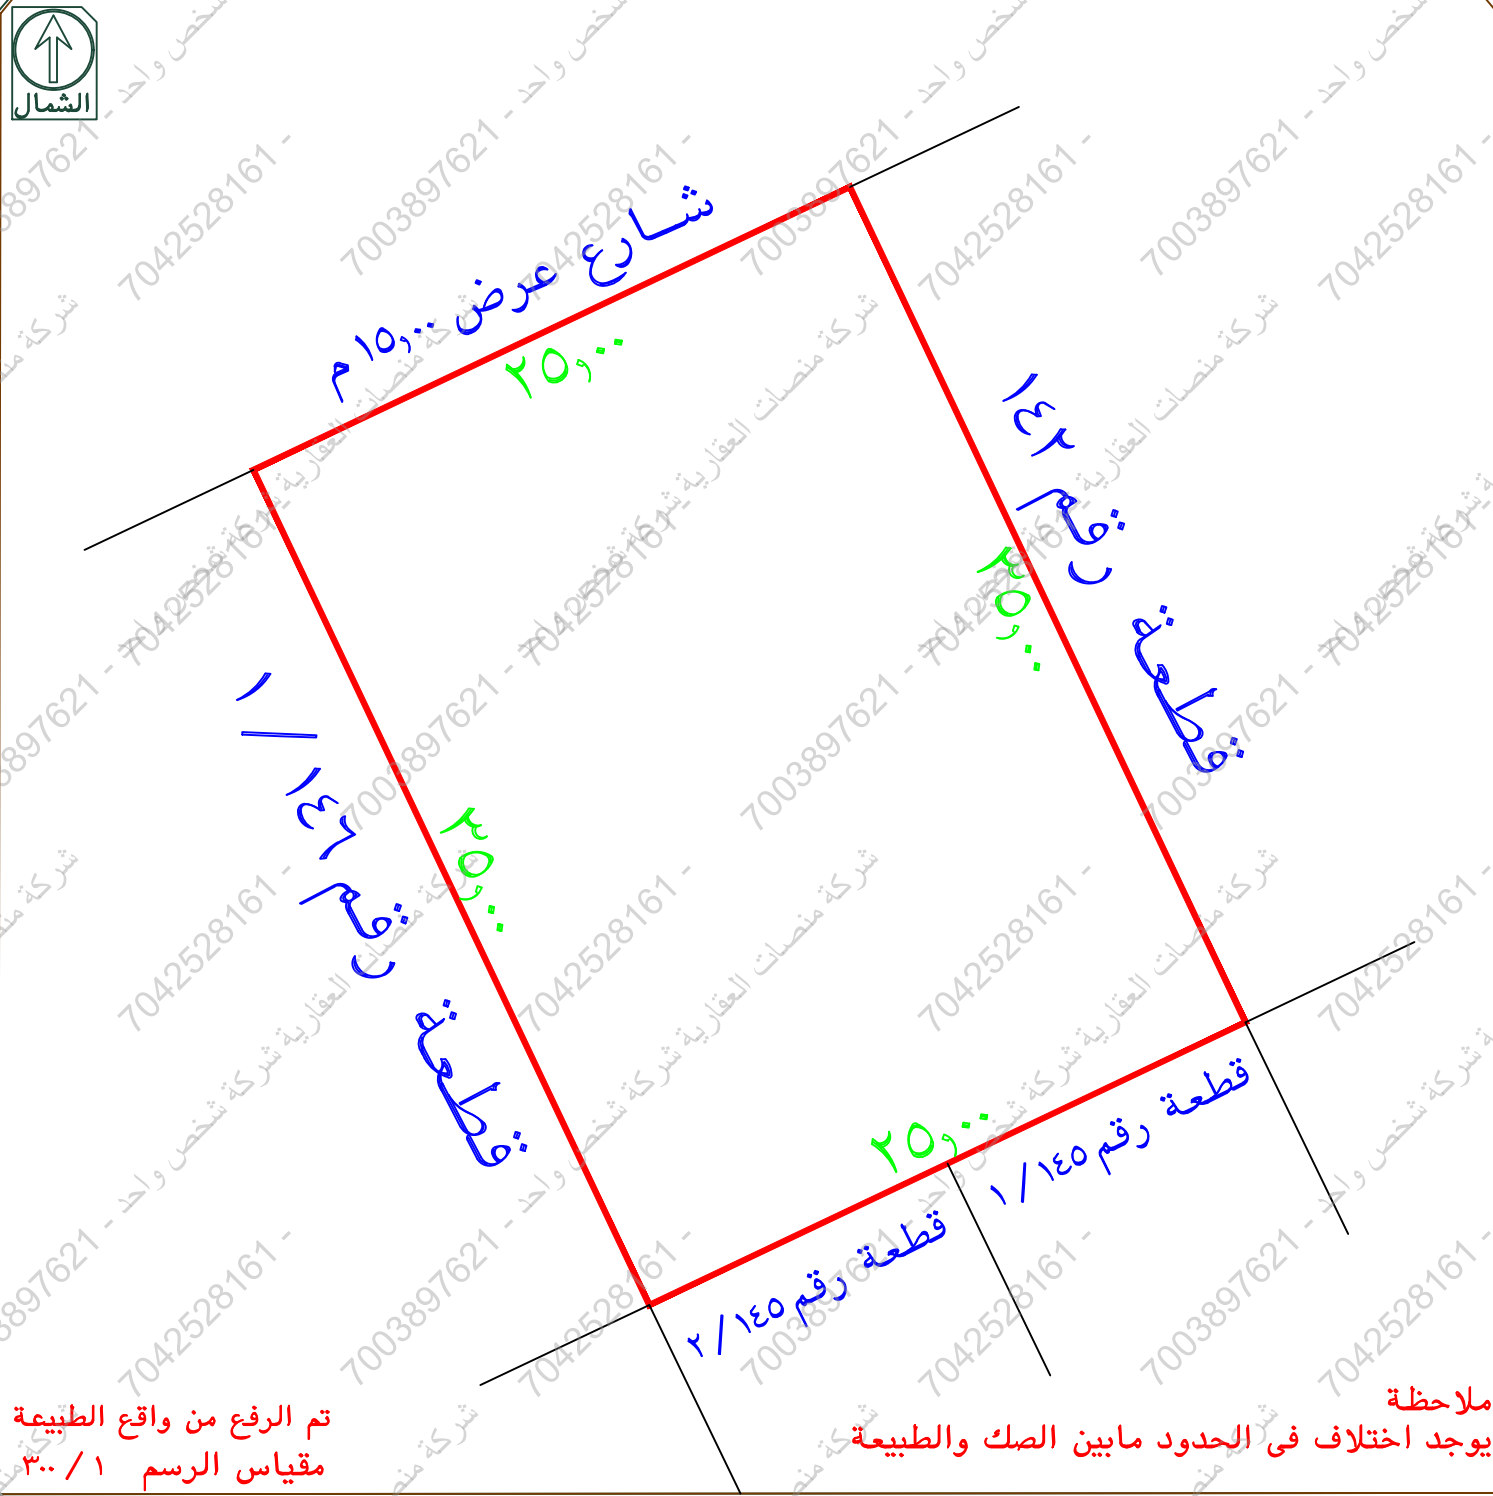
مقياس الرسم ٢٥٠/١  
صورة جوية

تم الرفع من واقع الطبيعة  
مقياس الرسم ٣٠٠/١

ملاحظة  
يوجد اختلاف في الحدود ما بين الصك والطبيعة
