## نموذج كروكي مساحي

| المنطقة | الريـاض |
|---|---|
| الموضوع | كروكي مساحي |
| الموقع | حي أم الحمام الشرقي |
| رقم القطعة | ٣٢ |

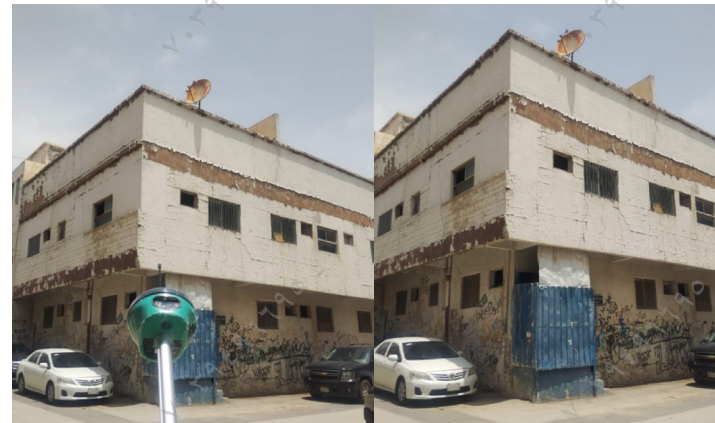
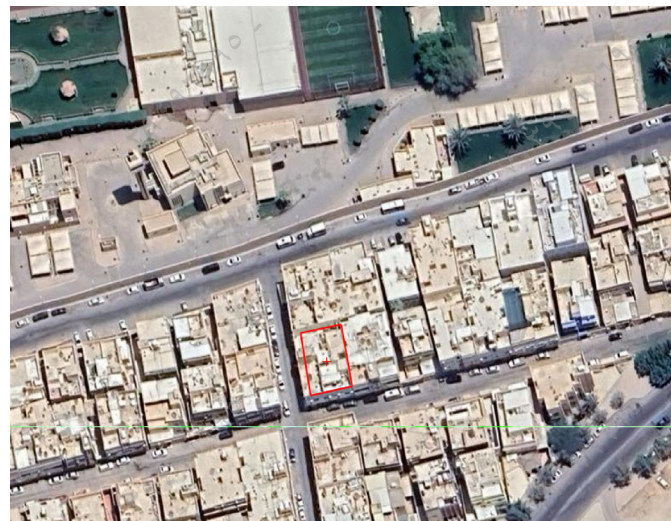
## صور من الطبيعة توضح الموقع

- طبيعة الأرض : ☒ جبلية ☐ منبسطة ☒ مبنى قائم
- مشماتل الموقع كالتالي : ☒ مبنى قائم
- تم الرفع بنظام VRS واستخدام نظام الاحداثيات WGS-1984-UTM38N
- تم توضيح الموقع من عدة زوايا بصور فوتوغرافية موضحة أدناه .
