# نموذج قرار مساحي

| نوع العقار | قطعة الارض الزراعية |
| الحى | رضف بنى مغيد |
| المدينة | ابها |

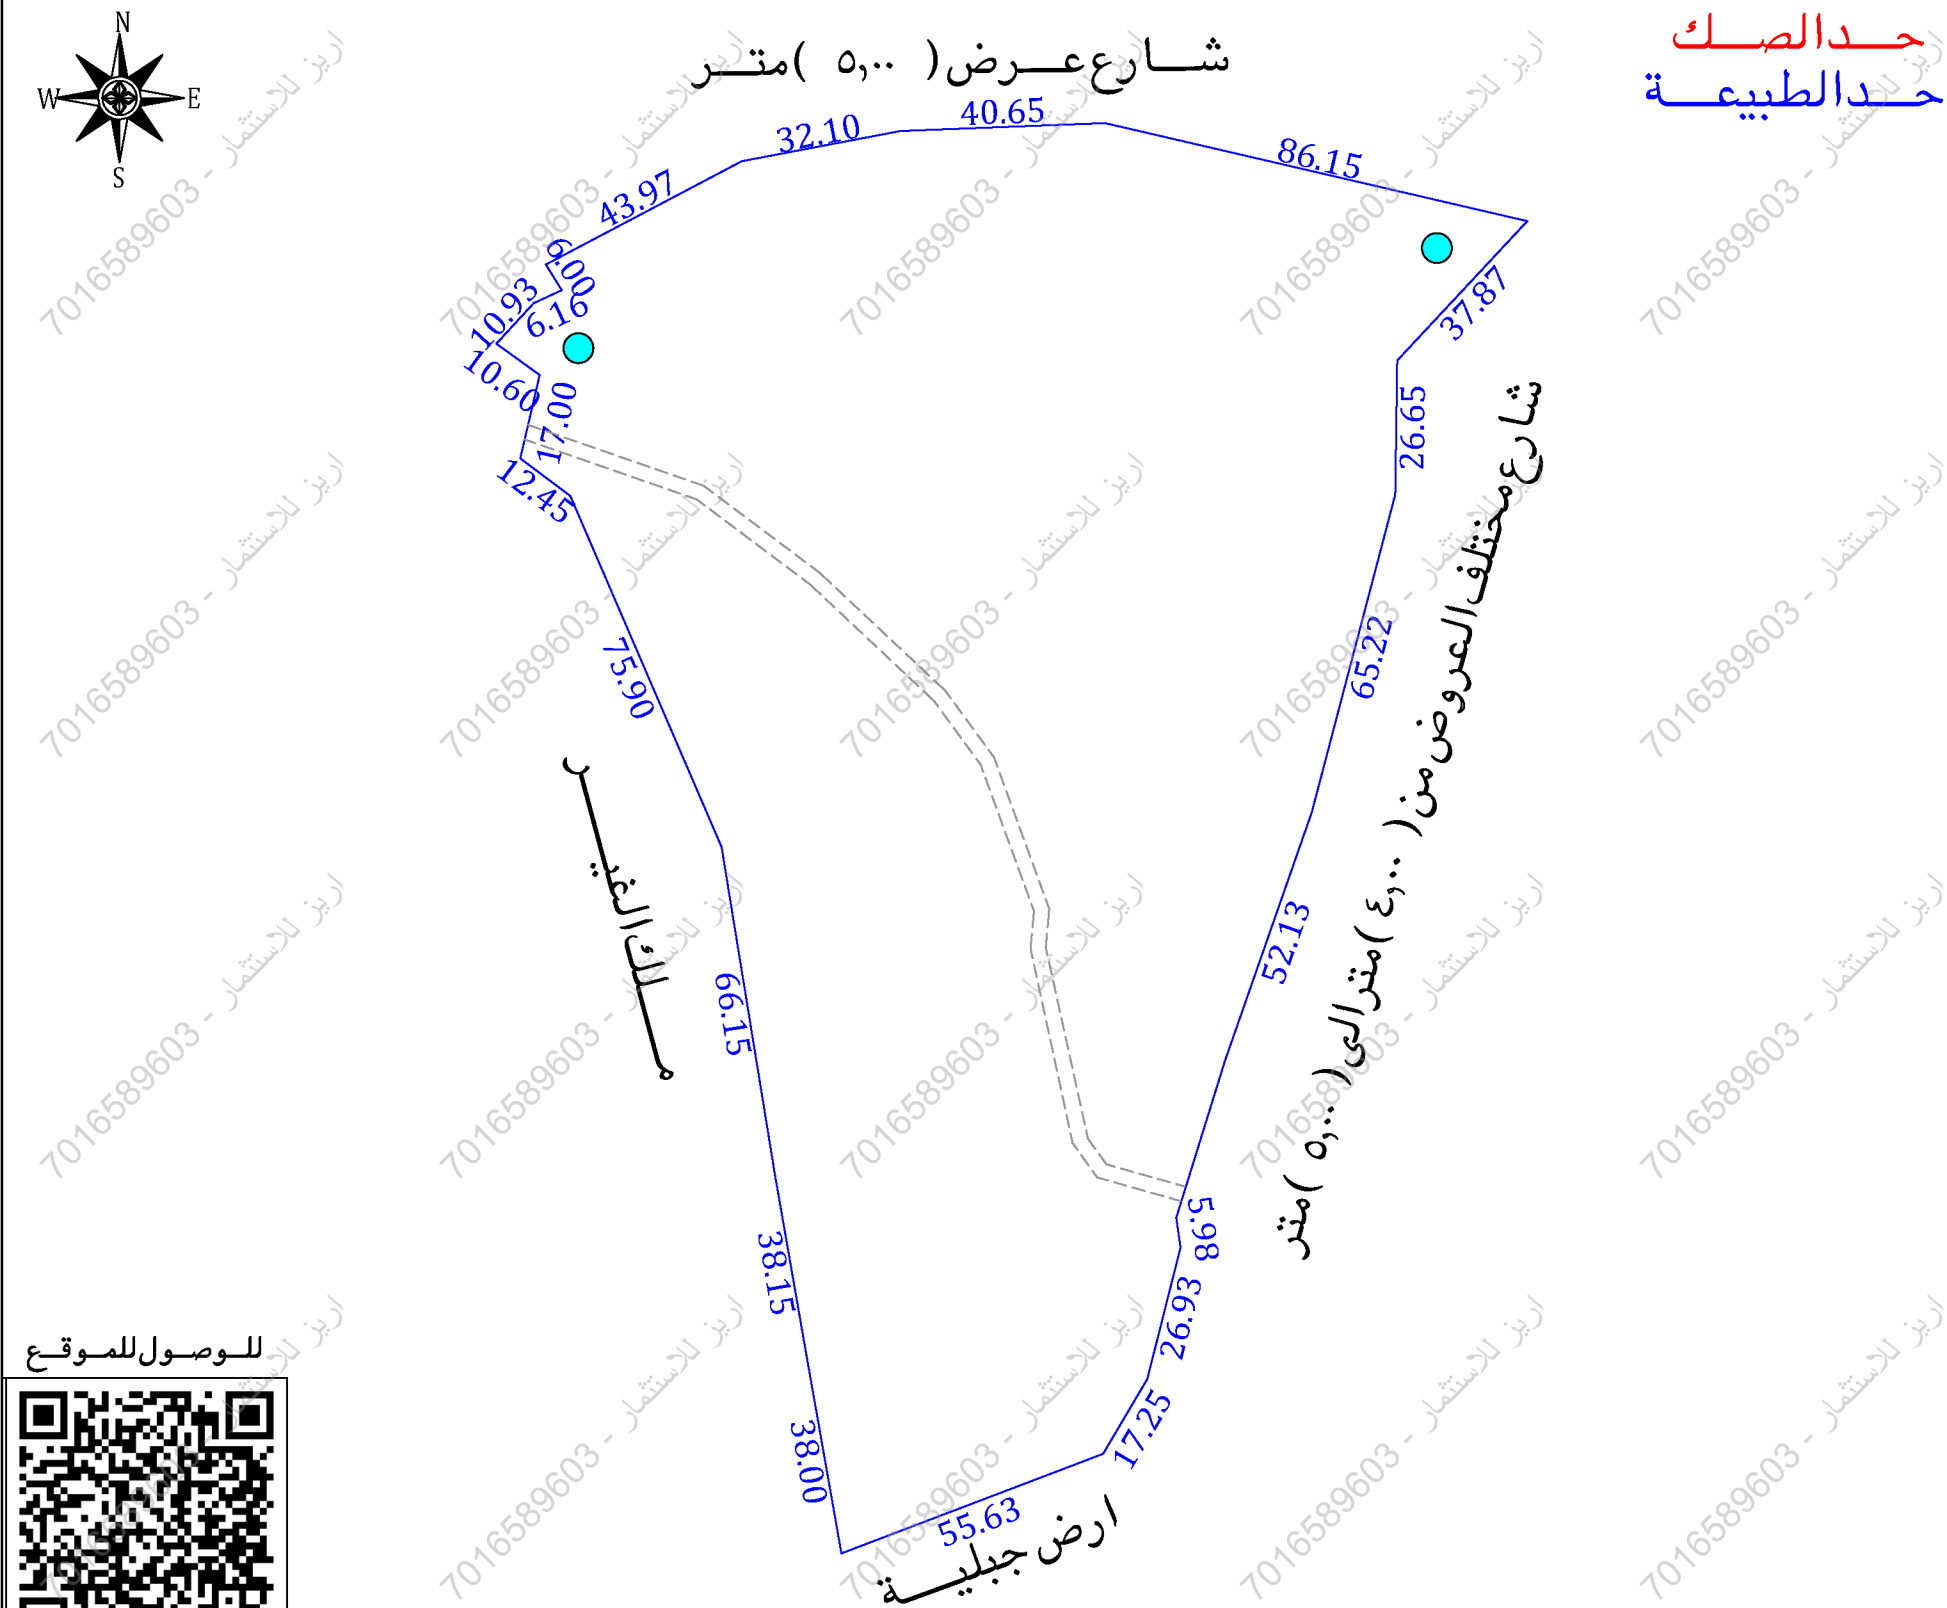
- تم الربط بأقرب نقطة ثابتة
- ملاحظات:
- الأرض غير معرفة على المستكشفات
- الشوارع فى الحد الشمالى والشرقى والغربى غير مسفلت
- يوجد شارع معرف على مستكشف بلدى يقطع الارض من الشرق الى الغرب بعرض ( ٣,٠٠ ) م ☐

- تعذر رسم الصك لذكر اطوال الضلع الشرقى والغربى بحسب منطوق الصك (بانكسارات بسيطة) وعدم تفصيل اطوال الانكسارات فى الصك
- تم الوقوف على الارض بارشاد اقرار من طالب التنفيذ دون ادنى مسؤولية على المكتب الهندسى

| الاتجاه | بموجب الصك | الاتجاه | بموجب الطبيعة |
|---|---|---|---|
| المساحة | ( ٣٢٧٢٤,٠٠ ) م٢ | المساحة | ( ٣٢٤٥١,٦٤ ) م٢ |

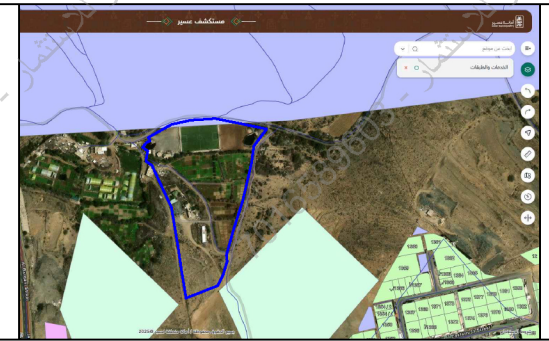
- اسم الحى: الصك ( رضف بنى مفيد ) المستكشفات ( الشرقية )
- بثрма عدد ( ٢ ) : داخل الملكية ☒ خارج الملكية ☐ فى الجهة الشرقية والغربية ☒
- اعمدة ضغط على: داخل الملكية ☐ خارج الملكية ☒ فى الجهة الشمالية

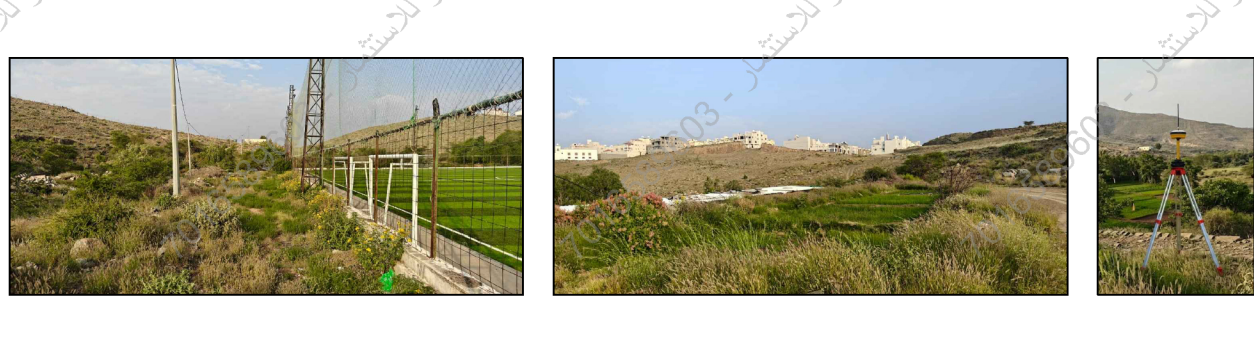
- الأرض على الطبيعة: ☒ مبنى قائم ☐ أرض فضاء ☐ أرض مسورة ☐ أرض زراعية
- طبيعة الأرض: ☐ منبسطة ☐ جبلية ☒ أخرى
- المخطط على الطبيعة: ☐ منفذ ☐ غير منفذ ☒ عشوائي
