## نموذج كروكي مساحي

| الموضوع | كروكي مساحي |
| الموقع | العاقل |
| استخدام الموقع | قطعة الارض الزراعية |

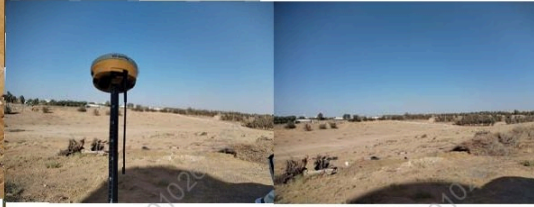
## صور من الطبيعة توضح الموقع

- تم الرفع بنظام VRS واستخدام نظام الاحداثيات WGS-1984-UTM38N
- تم توضيح الموقع من عدة زوايا بصور فوتوغرافية موضحة أدناه .
- تم الرفع المساحي بإرشاد المندوب حسب طلب الجهة المخولة
- هذا التقرير المساحي لا يعتد به في اثبات سلامة اجراءات التملك
- يتحمل المكتب المسؤولية عن صحة ماورد في مخطط الرفع المساحي حدود واطوال ومساحة و احداثيات

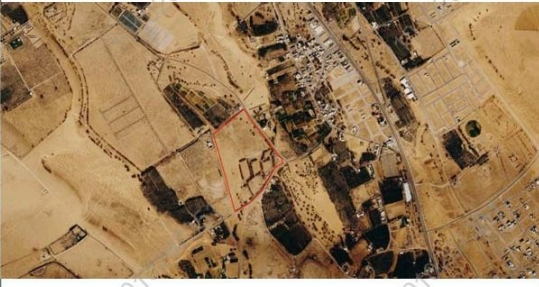
صورة جوية مقياس الرسم ١/٢٥٠٠

يوجد اختلاف بالاطوال والمساحة و الحدود بين الصك والطبيعة  
يوجد عمود كهرباء داخل حد الملكية  
يوجد بئر معجورة  
الارض غير معكوسة فى المستكشف الجغرافي
