## نموذج كروكي مساحي

| الموضوع | كروكي مساحي |
| الموقع | ظهران الجنوب - امتداد الحصن |
| رقم القطعة | ٣١ |

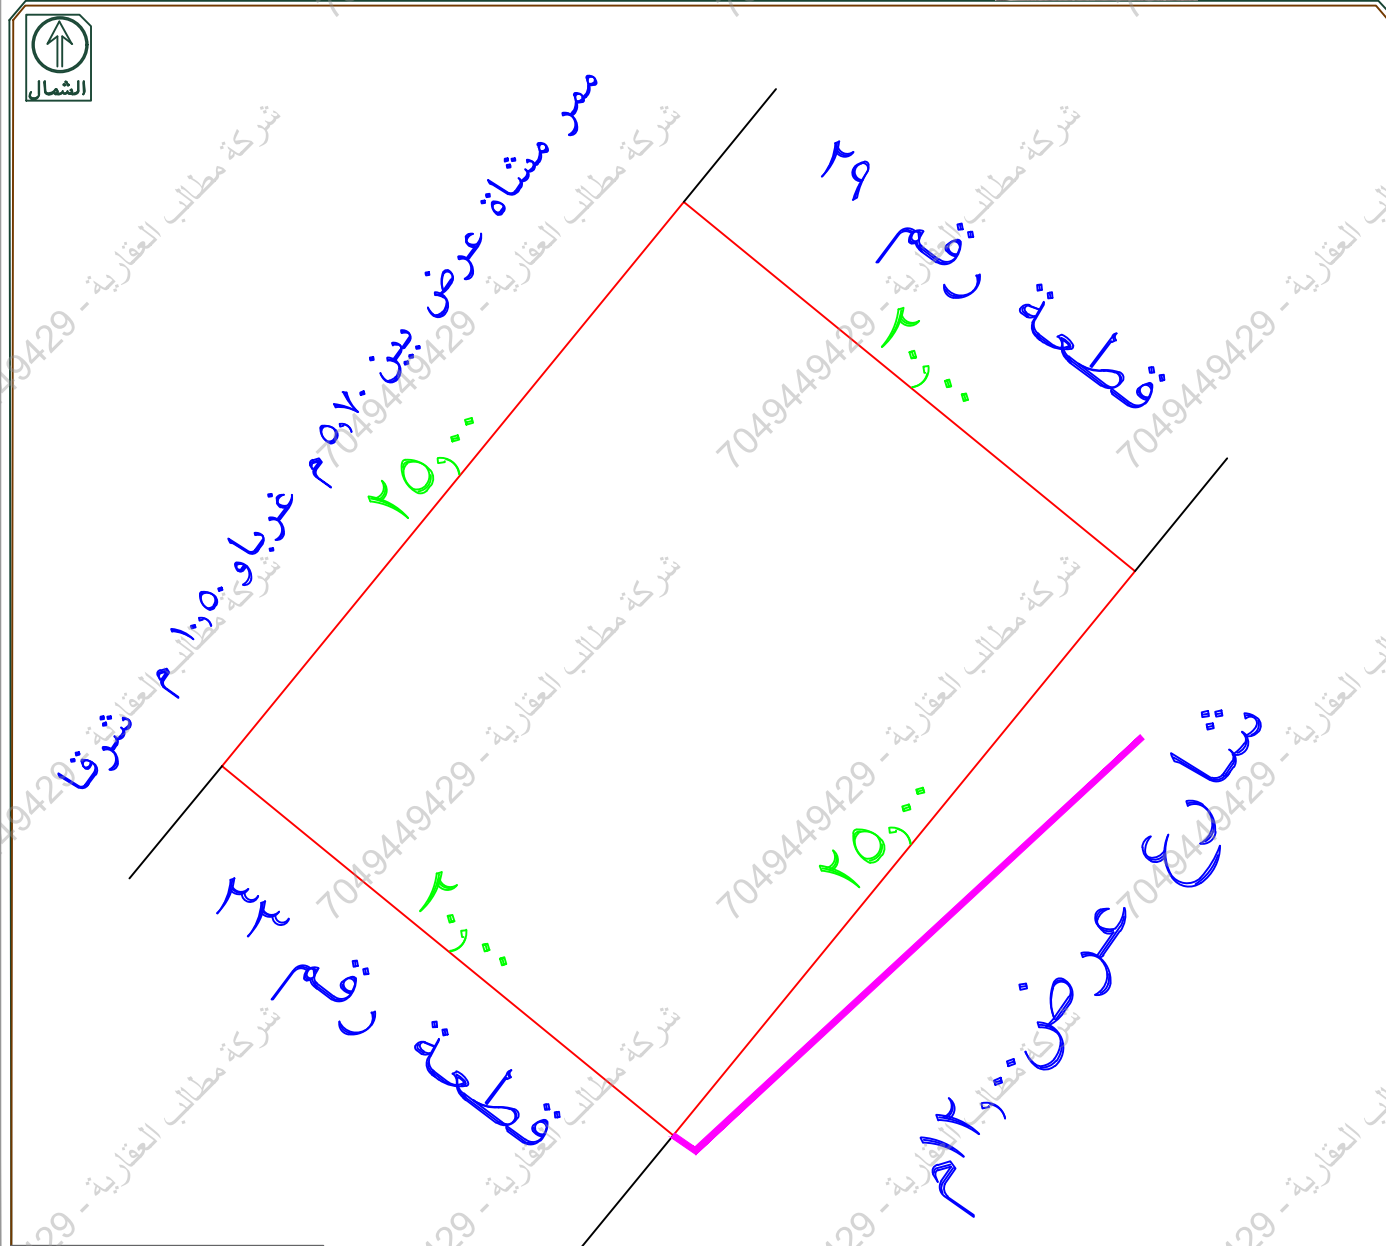
تم الرفع من واقع الطبيعة  
مقياس الرسم ١/٣٠٠

يوجد سور خارج حد الصك  
يوجد اختلاف في رقم المخطط واسم الحي بين الصك والرخص الانشائية
