# نموذج كروكى مساحى

| الموضـــــــوع | كروكى مساحى |
| الموقـــــــع | جياد بئر الغسال |
| رقم الصك | ٢٢٠١١٤٠١٢٦١٤ |

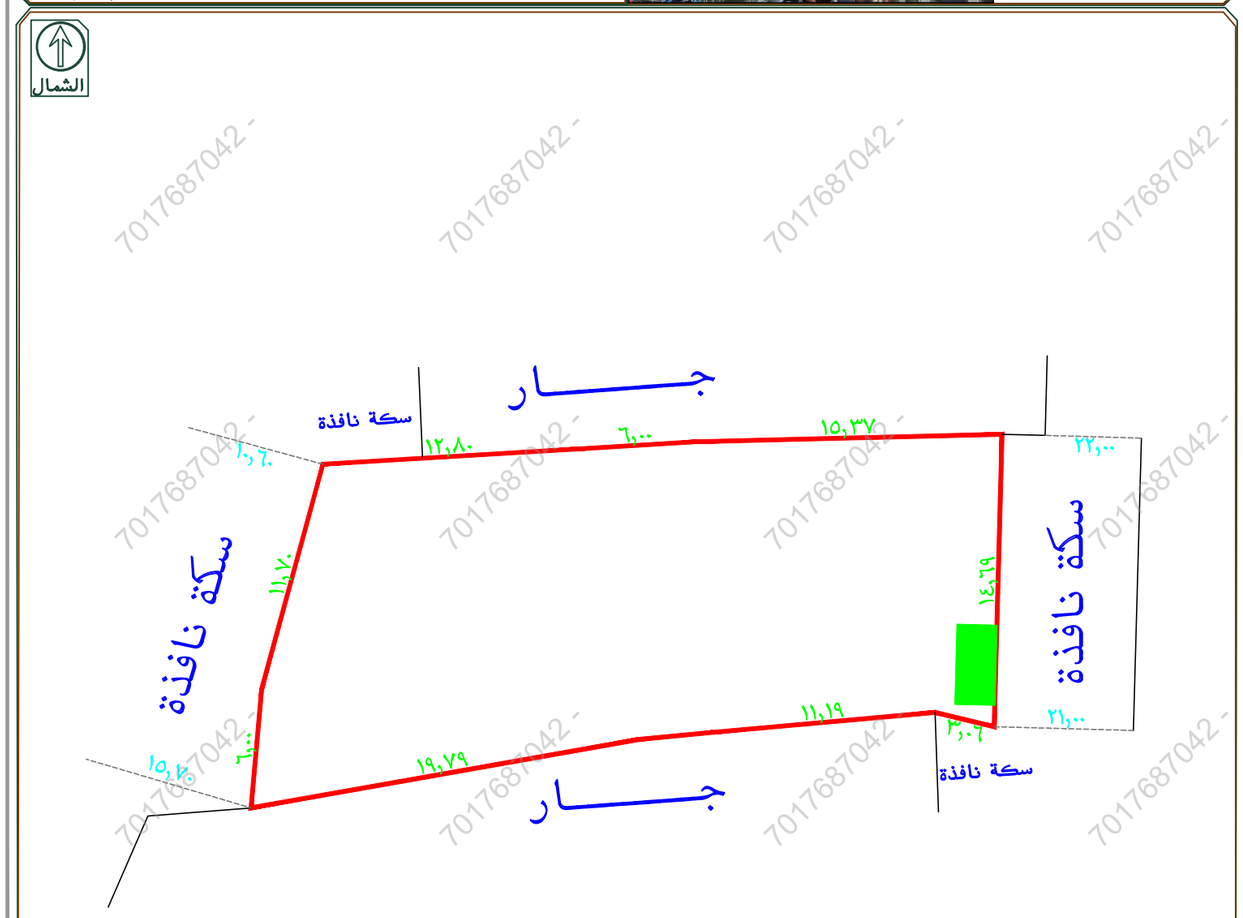
صورة جوية — مقياس الرسم ١/٢٥٠٠

توجد غرفة كهرباء داخل حد الصك

لم يتم الاستدلال على نوع الاستخدام

يوجد اختلاف فى الحدود والاطوال بين الصك والطبيعة

تم الرفع من واقع الطبيعة
