مصور جوى

صور من الطبيعة

شركة أصول الهندسة للاستشارات الهندسية
C.R.:4030450235

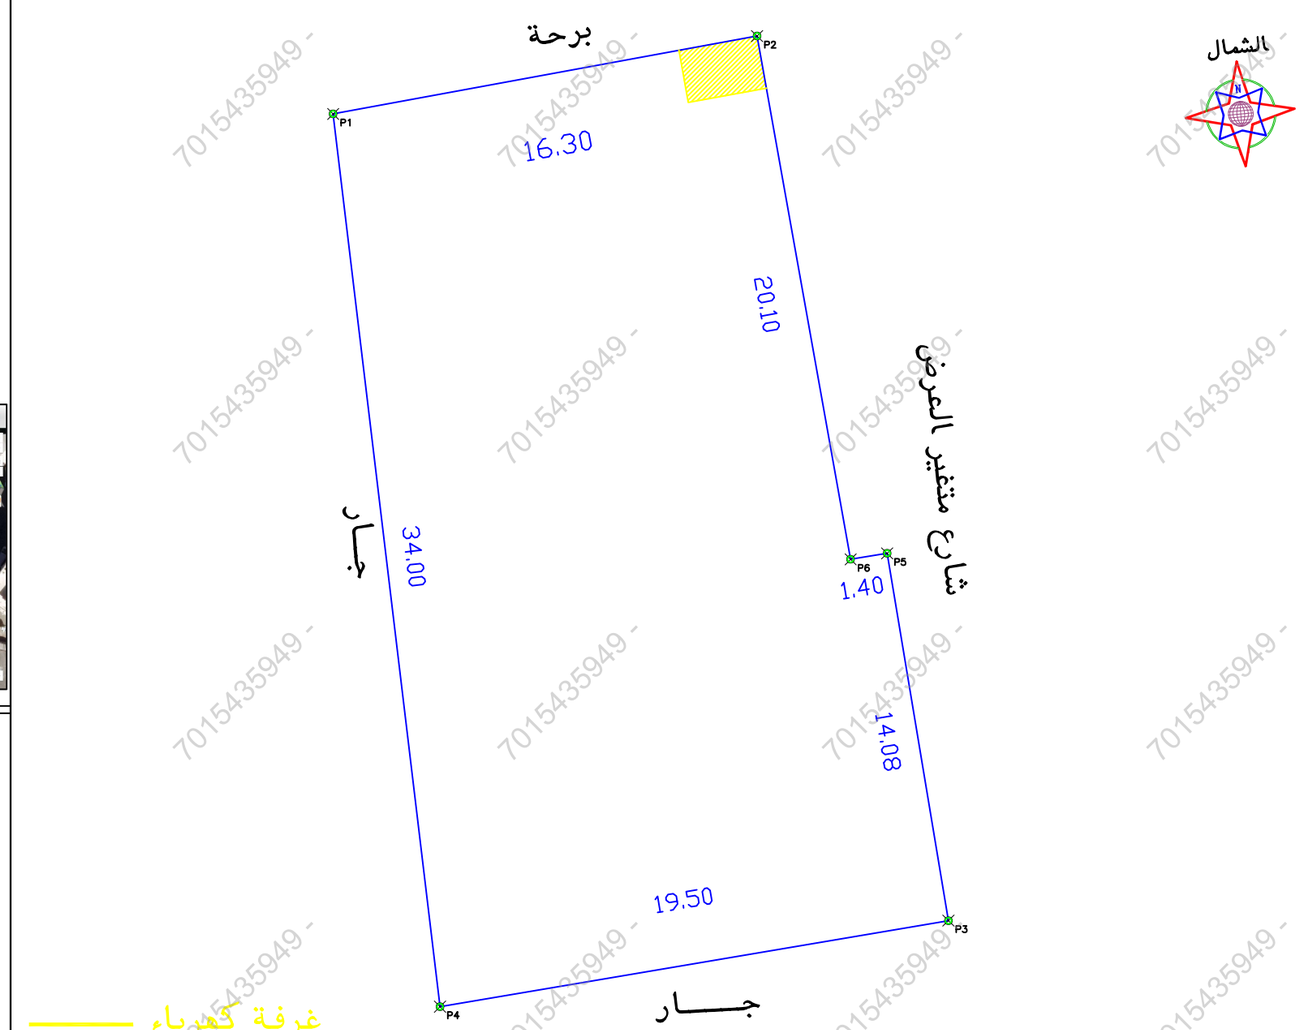
- لم يتم رسم الصك بسبب اختلاف الاطوال والمساحة

م	بنـــد الملاحظة	الحاله: نعم	الحاله: لا	تفصيلى بند الملاحظة
٨	هل الموقع ارض فضاء		✓	مبنى قائم
٩	هل يوجد غرفة كهرباأ داخل/خارج الموقع	✓		يوجد غرفة كهرباء داخل حدود الارض فى الشمال
١٠	هل يوجد صندوق خدمات كهربا/اتصالات/ اخرى داخل او خارج حدود العقار		✓	------
١١	هل تم تطبيق جميع التعليمات الصادرة من المركز فى الرفع المساحى	✓		------
١٢	هل يوجد اسوار داخلية وخارجية بمحيط المبنى القائم بالموقع	✓		------
١٣	هل يوجد اختلاف فى الحدود للصك او الافادة عن المستكشف	✓		يوجد اختلاف فى الحدود بين الصك والطبيعة
