بيانات المعاملة	رقم المعامله		تاريخها	/ /
	موضوع الكروكى	كروكى ارشادى		
	تاريخ اعتماد الكروكى التنظيمى

بيانات الكروكى	المدينة	الطائف	الحى	الشهداء الشمالية
	رقم المخطط	٣٣	رقم القطعه	١٨
	اللوحة التنظيمية		الشارع	
نظام البناء	نظام البناء		النسبه	
	الاستخدام	سكنى

بيانات المكتب الهندسى	اسم المكتب	شركة أصول الهندسة للاستشارات الهندسية	
	المهندس المساح	احمد عمر صديق	تاريخ الرفع المساحى ١٤٤٧-٠٨-٢٩
	هاتف	٠٥٣٤٩٧٧٧٥٩	
	اسم المسئول	حسين السمرائى

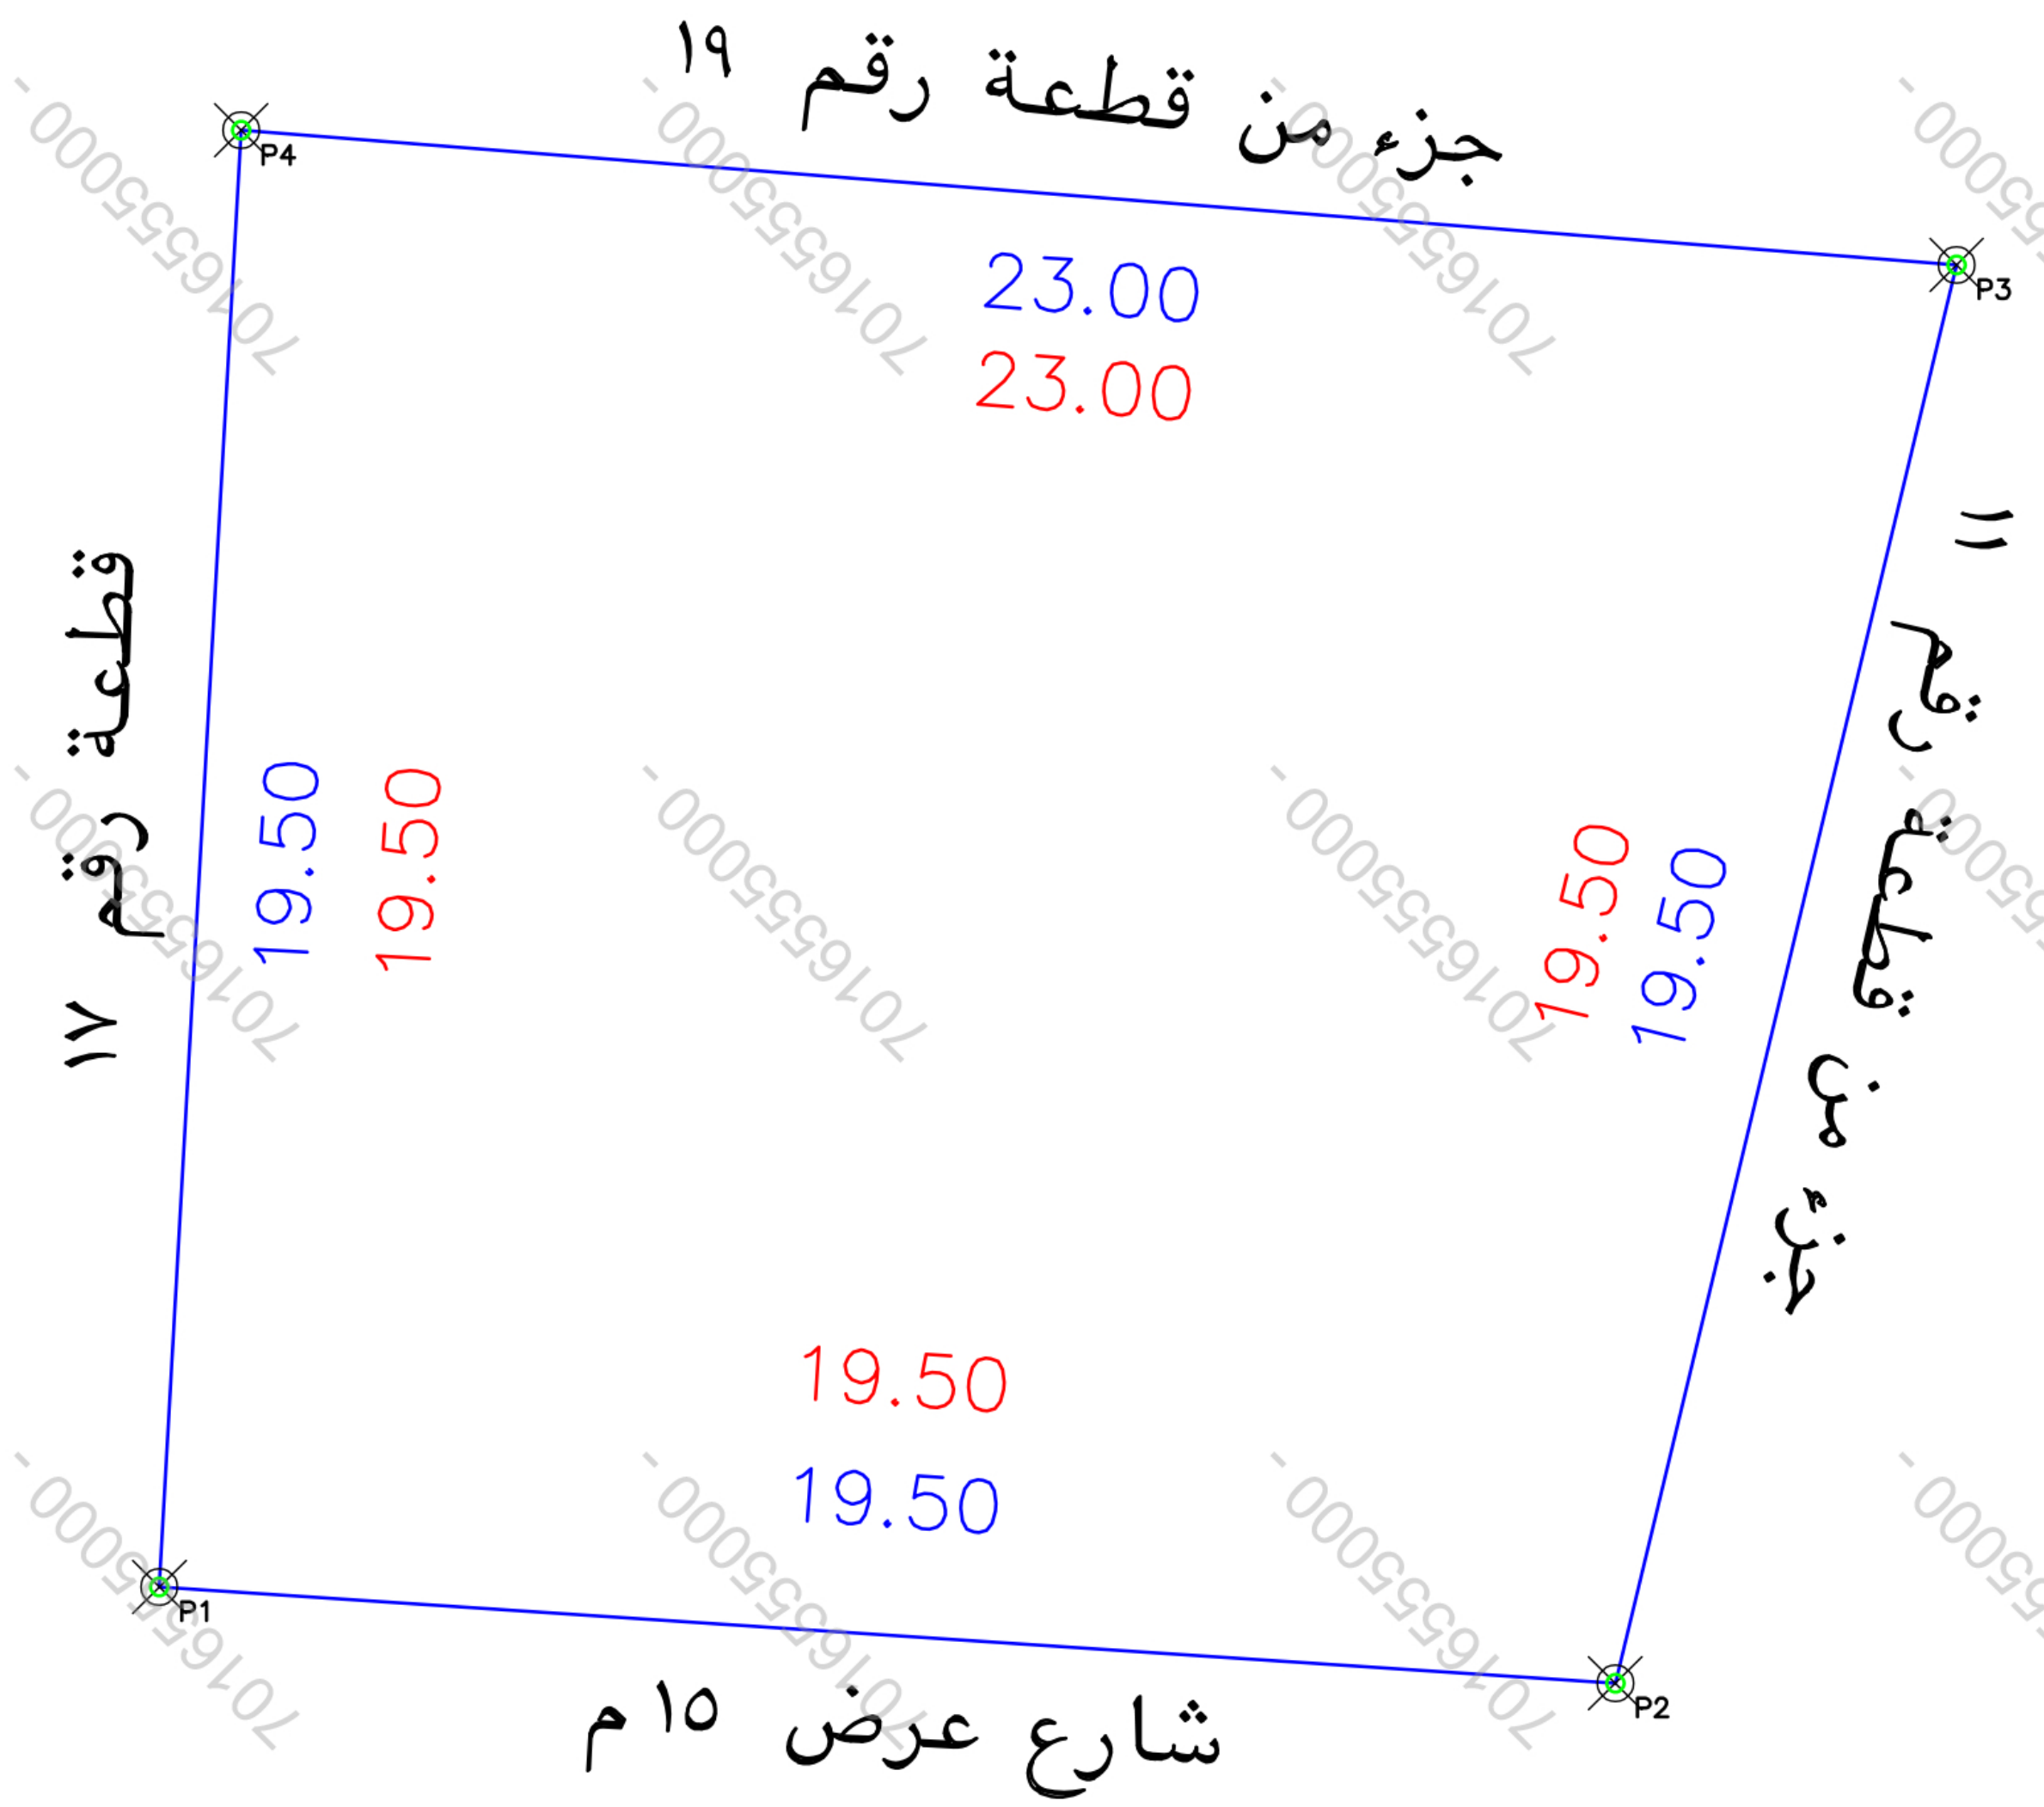
حد الـصـك ——

حد الطبيعة ——

١٢	هل يوجد اسوار داخلية وخارجية بمحيط المبنى القائم بالموقع	✓		------
١٣	هل يوجد اختلاف فى الحدود للصك او الافادة عن المستكشف	✓		يوجد اختلاف فى الحدود بين الصك والمستكشف
