# نموذج كروكى مساحى

| الموضـــــوع | كروكى مساحى |
| الموقـــــع | ٣٥ كم شمال غرب حائل القاعد |
| رقـــم القطعـــة | ٢٢٦ |

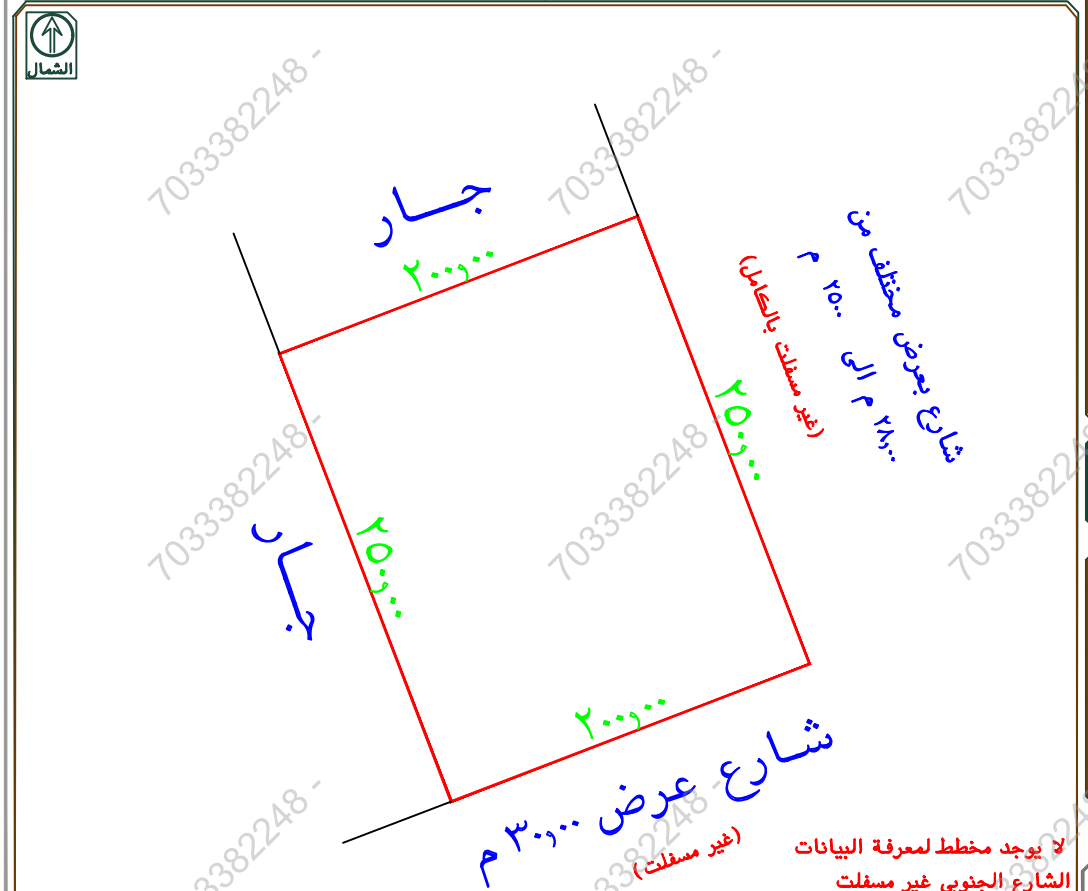
صور من الطبيعة توضح الموقع

لا يوجد مخطط لمعرفة البيانات

الشارع الجنوبى غير مسفلت

الشارع الشرقى غير مسفلت بالكامل

يوجد اختلاف فى الحدود بين الصك والطبيعة

يوجد اختلاف فى عرض الشارع الشرقى بين الصك والطبيعة

يوجد اختلاف فى عرض الشارع الشارع الشرقى وعرض الشارع الجنوبى بين الصك واليوماب
