نمـــوذج قرار مســـاحـــى

رقم القطعـــة	١٧٦
رقـــم المخطط	٧٠٢
المســـاحـــة	٧٢٠,٠٠م٢
نـــوع العقـــار	قطعة الأرض
الحـــى	حدرى البـلاد
المـدينـة	حـــائـــل

VISION Engineering Consulting
فـجـن للاستشارات الهندسية

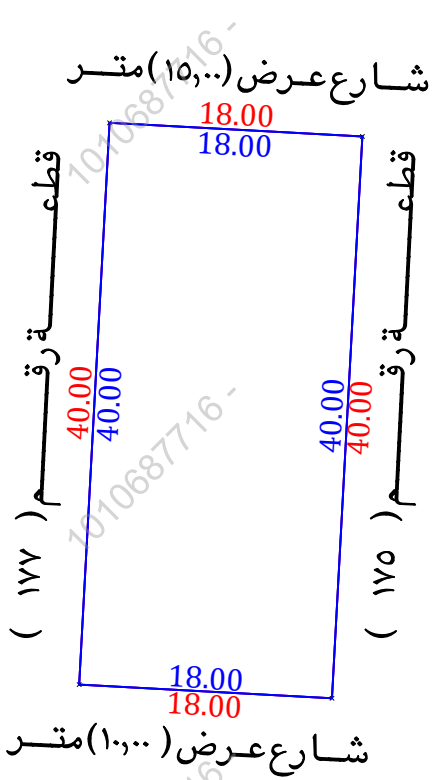
- أسم الحى : الصك (حدرى البلاد) المستكشفات (لـؤلـؤة الخزامى)
- الشارع فى الجهة الجنوبية غير منفذ وغير مسفلت على الطبيعة
