# نموذج كروكى مساحى

| الموضـــــوع | كروكى مساحى |
| الموقـــــع | بقعـاء |
| رقـــم القطعـة | الجزء المتبقى ب |

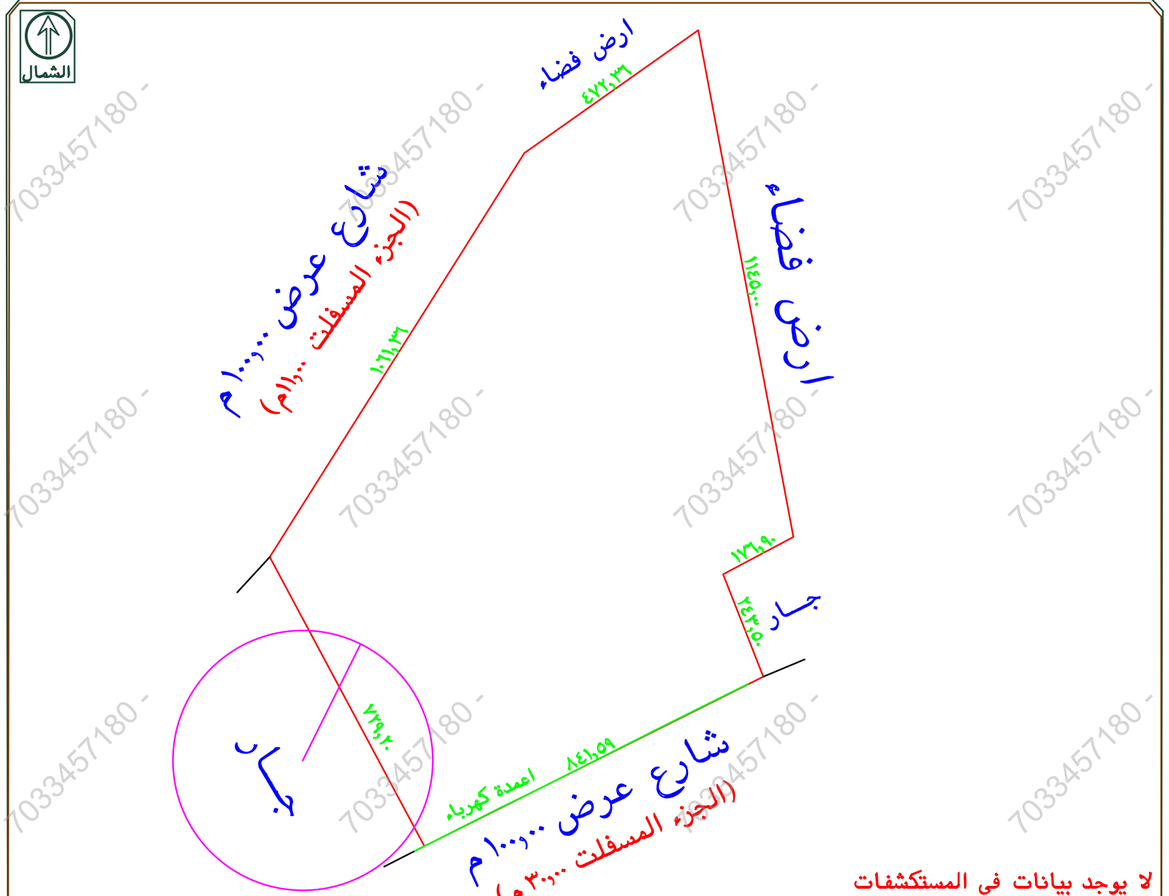
صورة جوية — مقياس الرسم ١/٢٥٠٠

لا يوجد بيانات فى المستكشفات

يوجد اعمدة كهرباء داخل حد الصك

يوجد محور مشترك مع الحد الغربى

يوجد اختلاف فى عرض الشارع الجنوبى بين الصك والطبيعة

يوجد اختلاف فى الحدود والاطوال بين الصك والطبيعة
