نموذج كروكى مساحى

المنطقة	الرياض
العـــلاك	
الموضـــوع	كروكى مساحى
الموقـــع	ثمار
استخدام الموقع	بدون
رقـم اللوحـة	بدون
رقـم المخطط	بدون
رقم الصك	٣١٠١١٥٠٦٣١٠٨
تاريخ الصك

D. R. T ENGINEERING CONSULTANTS

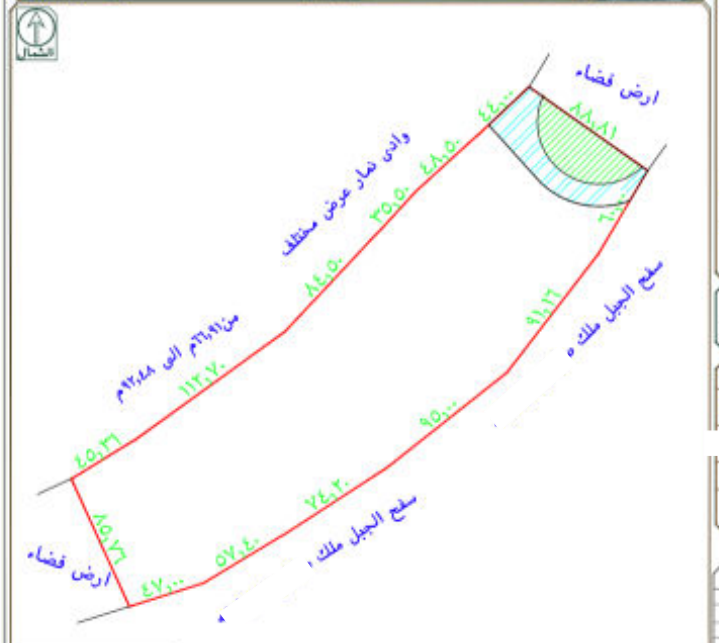
صور من الطبيعة
توضح الموقع

يوجد تداخل مع وادى ثمار بمساحة ٣٦٢٣,٦٢م٢
