نموذج كروكى مساحى

المنطقة	القصيم
المـــالـــك	
الموضـــــوع	كروكى مساحى
الموقـــــع	بريدة - الضاحى
استخدام الموقع	سكنى
رقـــم القطعـــة	١٣١٢
رقـــم المخطط	٣٥٢/ق/ب
رقـــم العقار	٣٢٣٦٣٩١٤١٣٤٠٠٠٠٠
رقـــم الصـــك	٢٦٢٥١٣٠١٦٤٩٦
تاريخ الصك

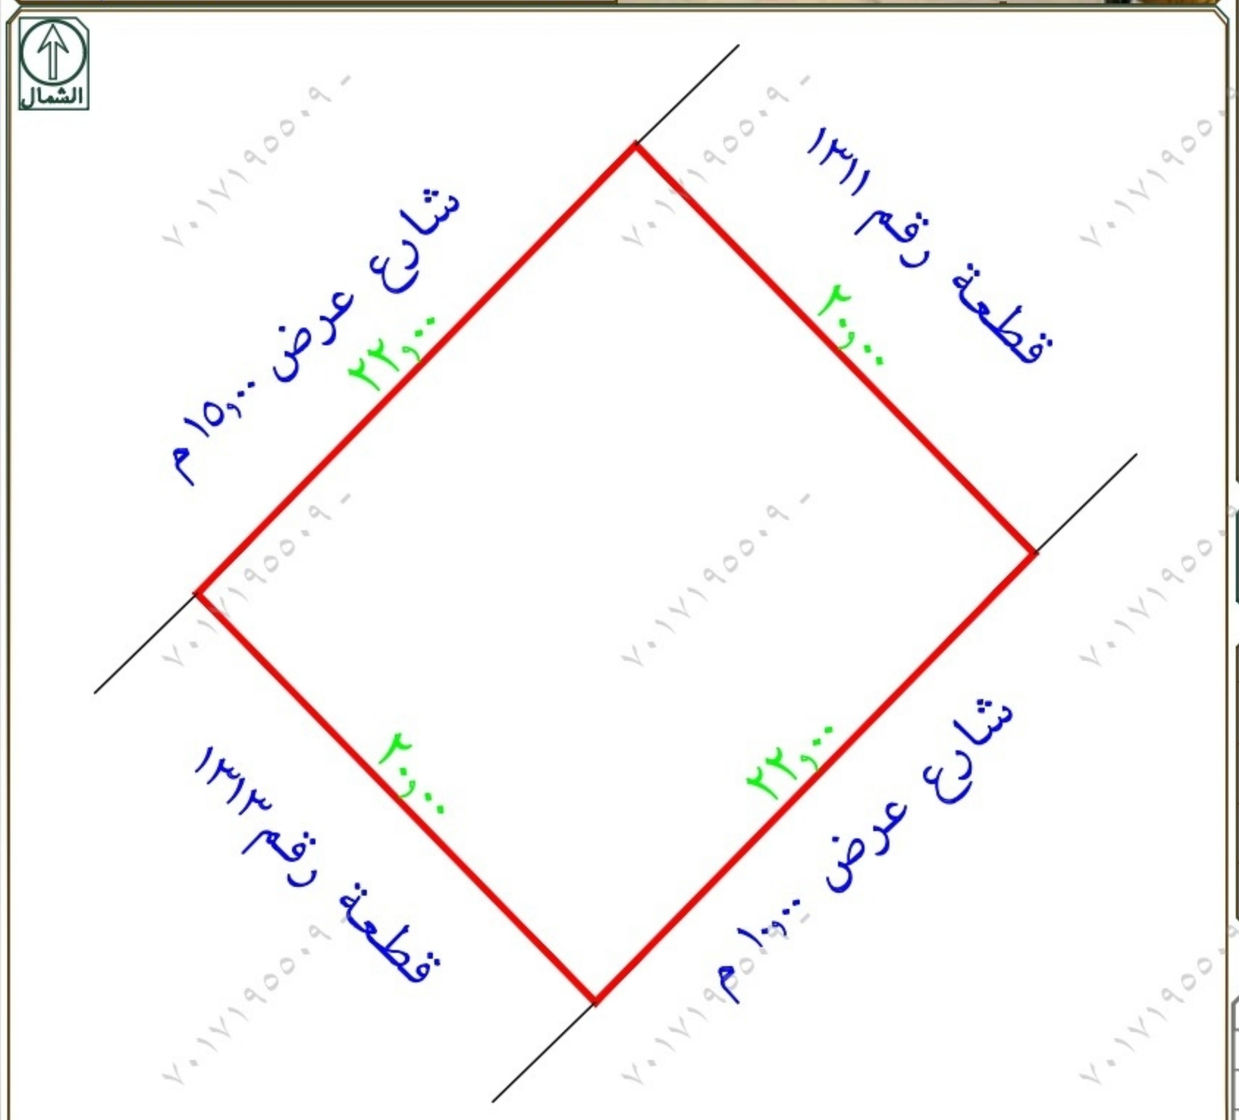
صور من الطبيعة
توضح الموقع

يوجد اختلاف فى اسم الحى بين الصك والمستكشفات
يوجد اختلاف فى رقم المخطط بين الصك والرخص الانشائية
