## نموذج كروكي مساحي

| الموضوع | كروكي مساحي |
| الموقع | الطائف |
| رقم الصك | ٣٦٠٦٨٤٠٠٨٨٠٧ |

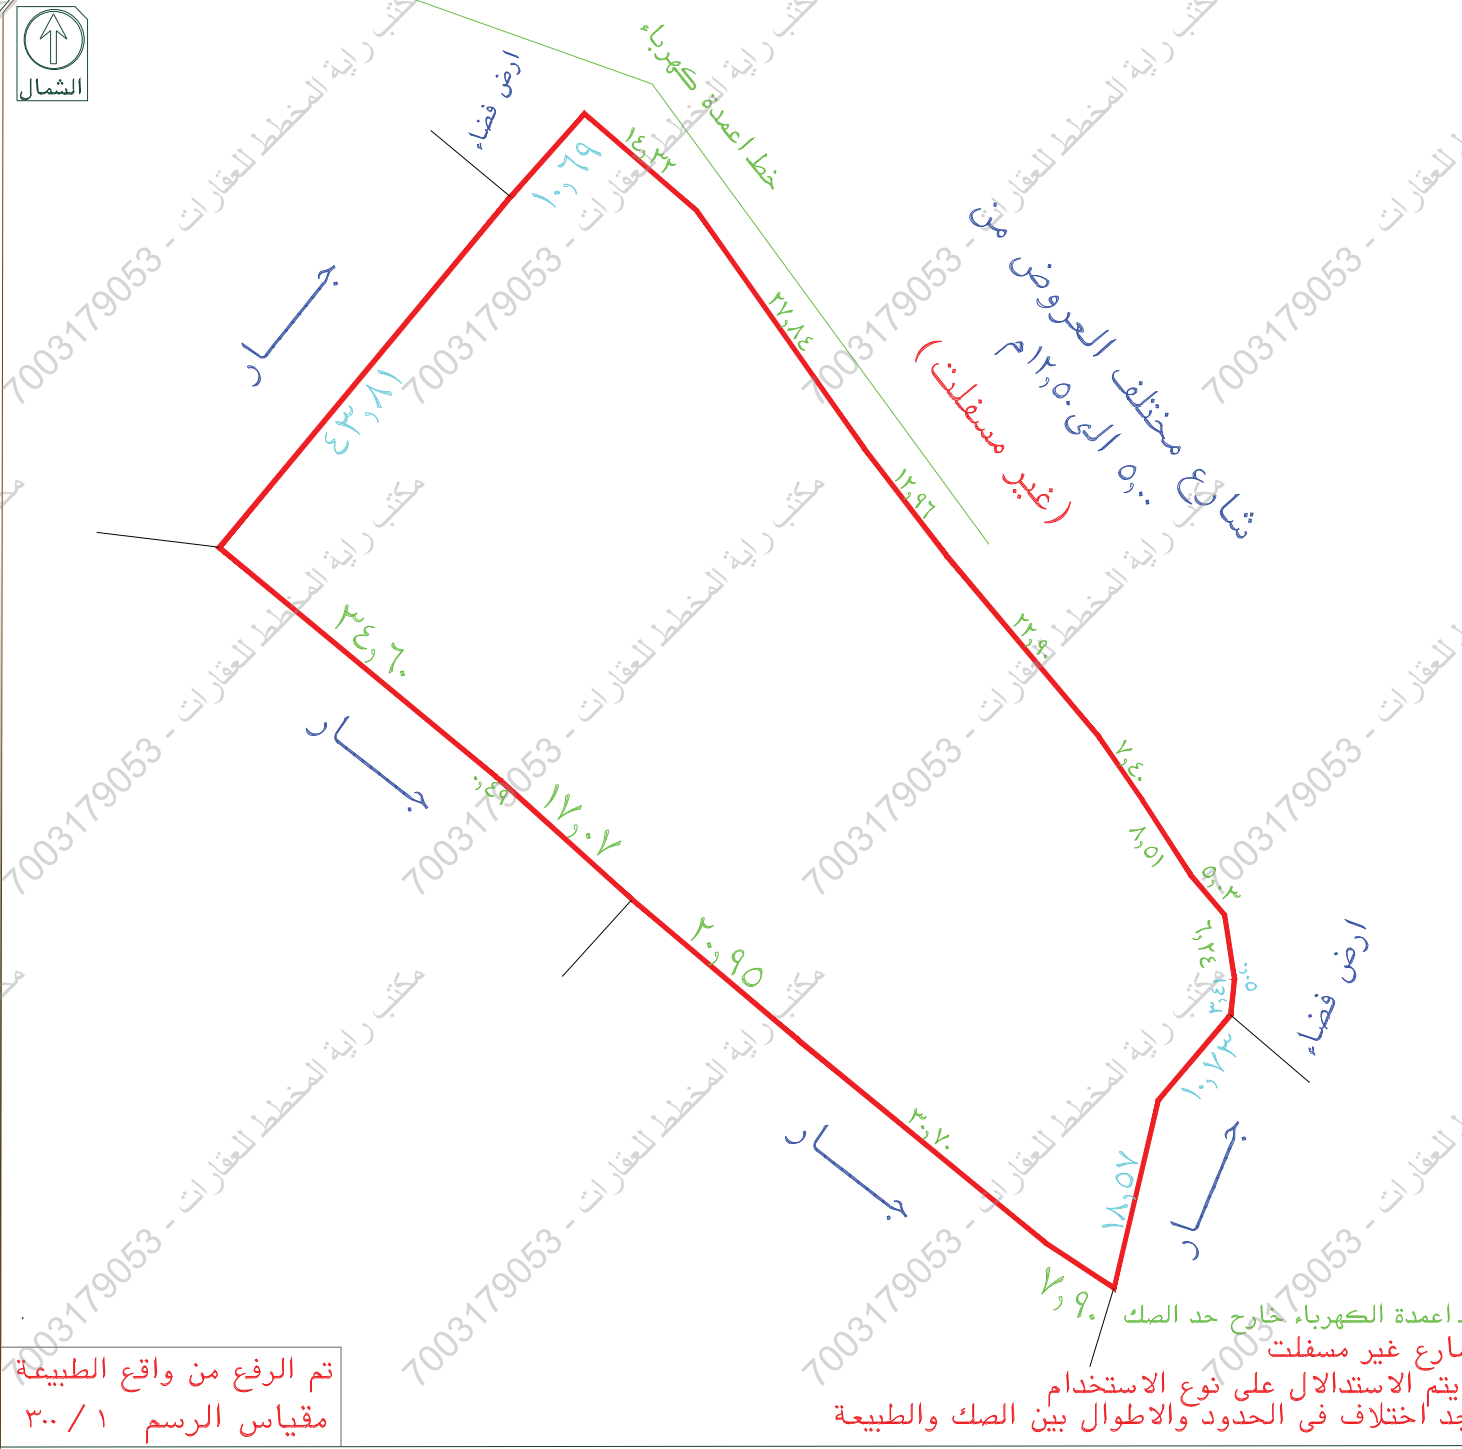
تم الرفع من واقع الطبيعة  
مقياس الرسم ١/٣٠٠

خط اعمدة الكهرباء خارج حد الصك  
الشارع غير مسفلت  
لم يتم الاستدلال على نوع الاستخدام  
يوجد اختلاف فى الحدود والاطوال بين الصك والطبيعة
