## نمودار قرار مساحی

| رقم القطعة | ٢٤٨ |
| المدينة | المجاردة |

شركة فجن الأعمال  
للإستشارات الهندسية

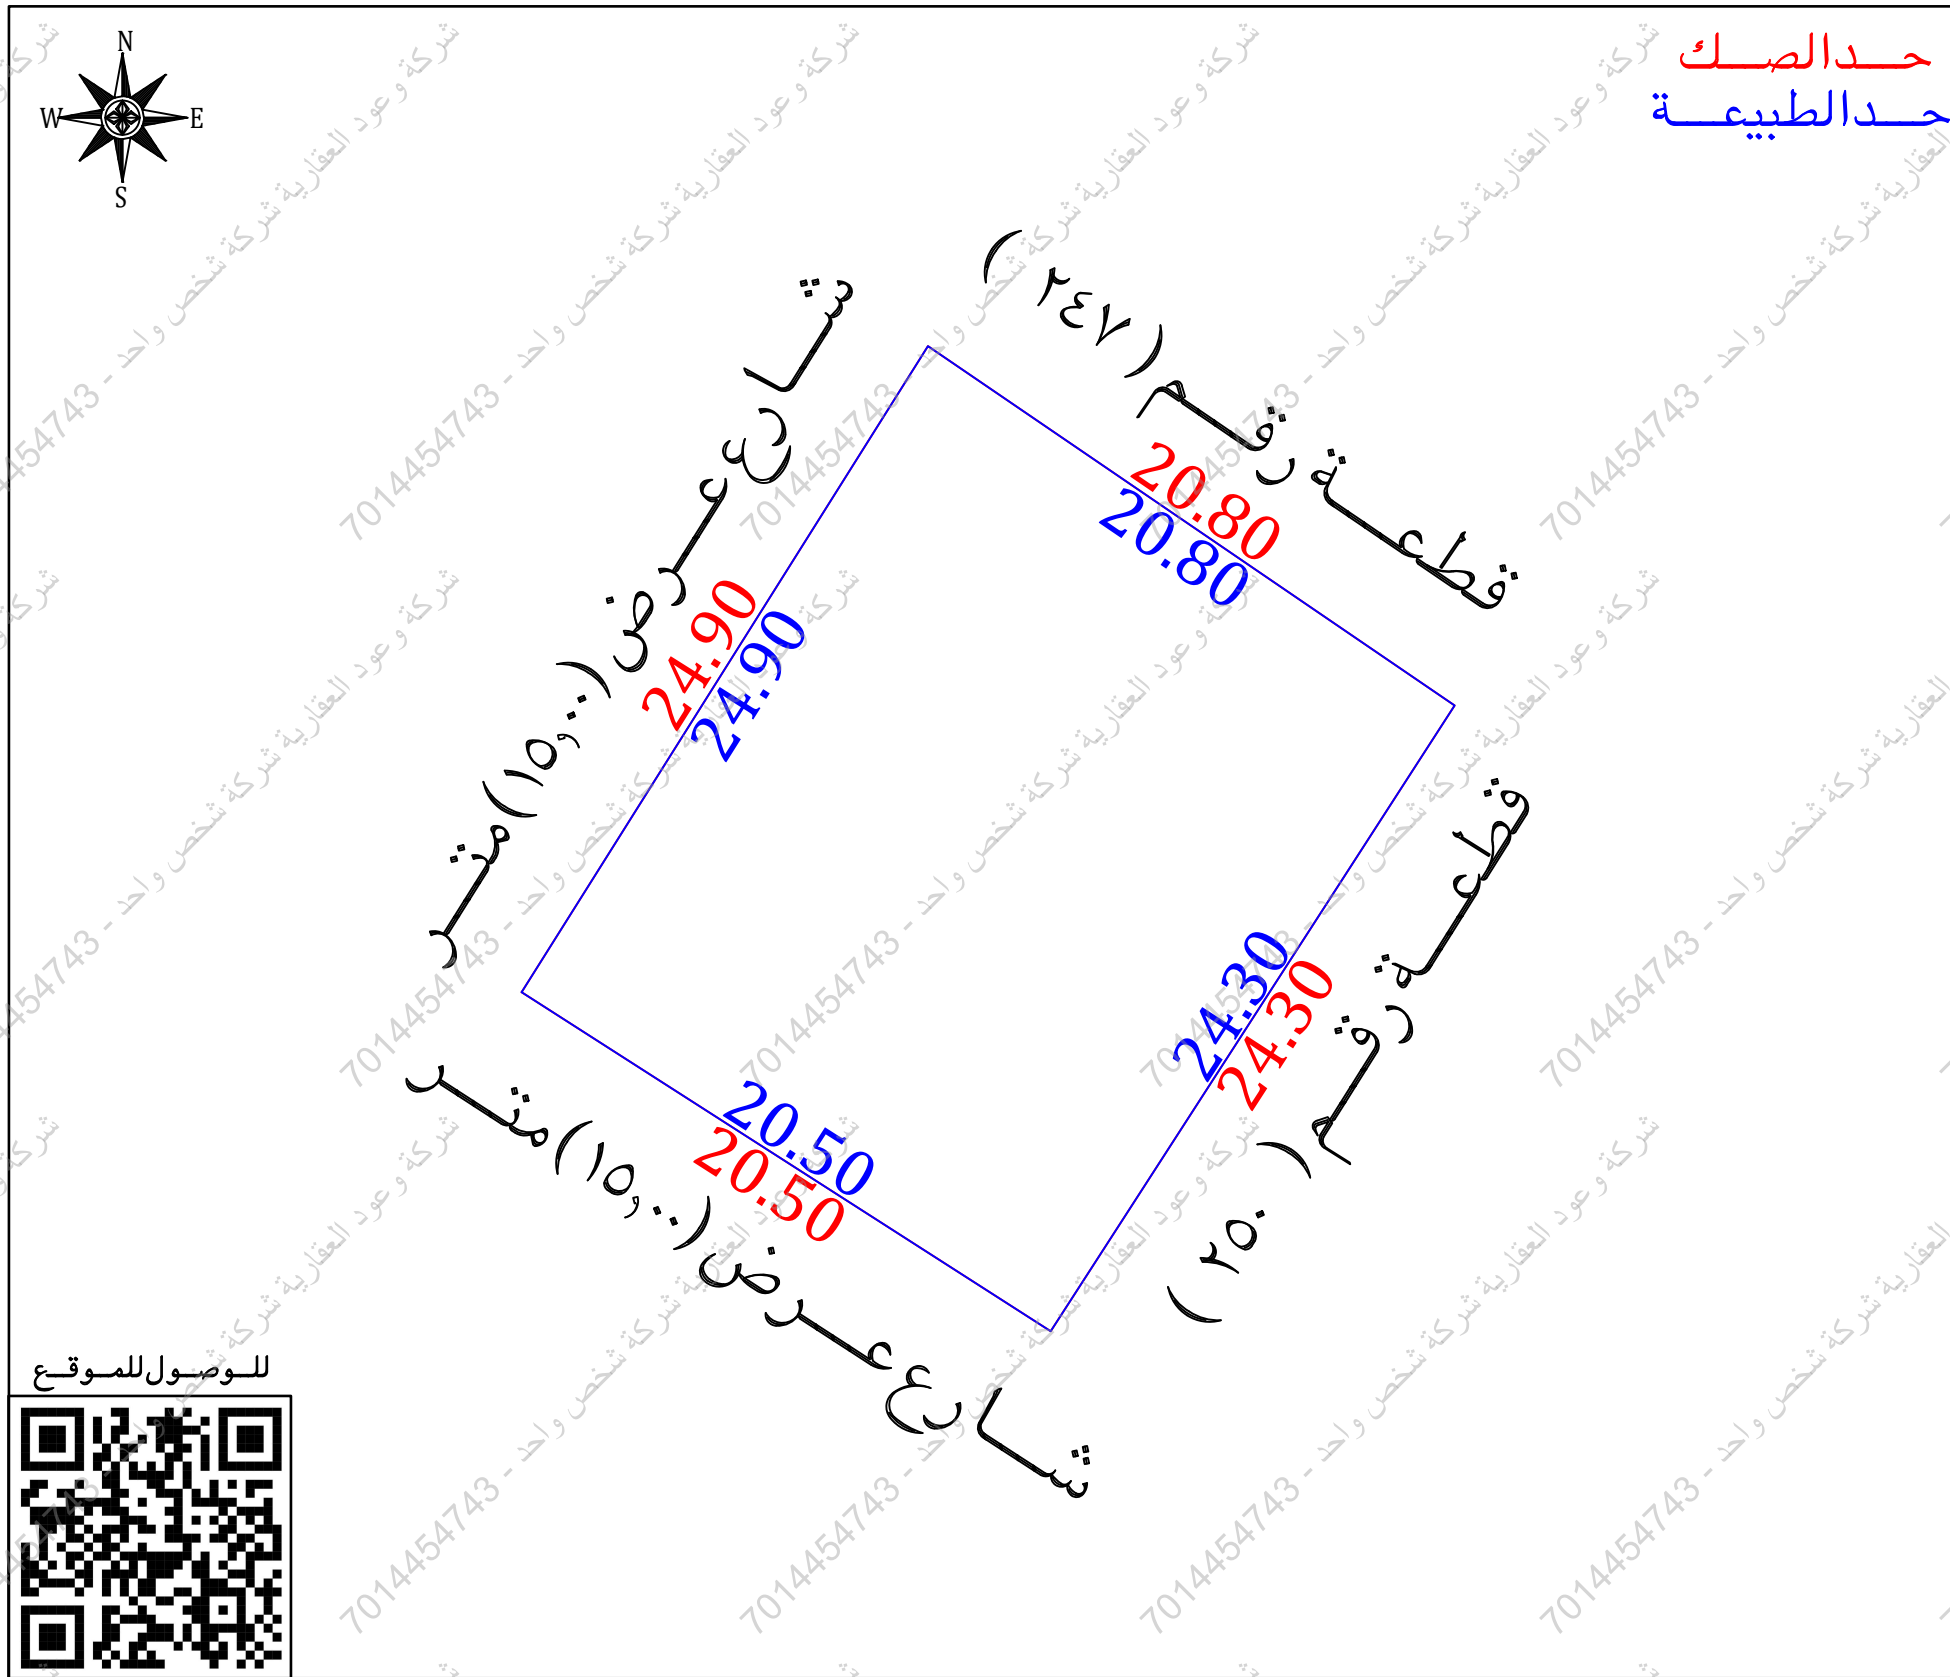
حدالصك  
حدالطبيعة

جرت الوقوف على الطبيعة من قبل مساح مكتب فجن للاستشارات الهندسية وأتضح الأتي :

- رقم المخطط: الصك ( ١ ) المستكشفات (١٩/٤٠٢/ج/٢)
- يوجد اختلاف في الحدود بين الصك والمستكشفات، الشارع في الحد الشمالي على منضه بلدى عرضه ١٠٠م
- عمود ضغط عالى : داخل الملكية ☐ خارج الملكية ☒ الجهة الشمالية والغربية
