نموذج قرار مساحي

شركة فيجن الأعمال  
للاستشارات الهندسية

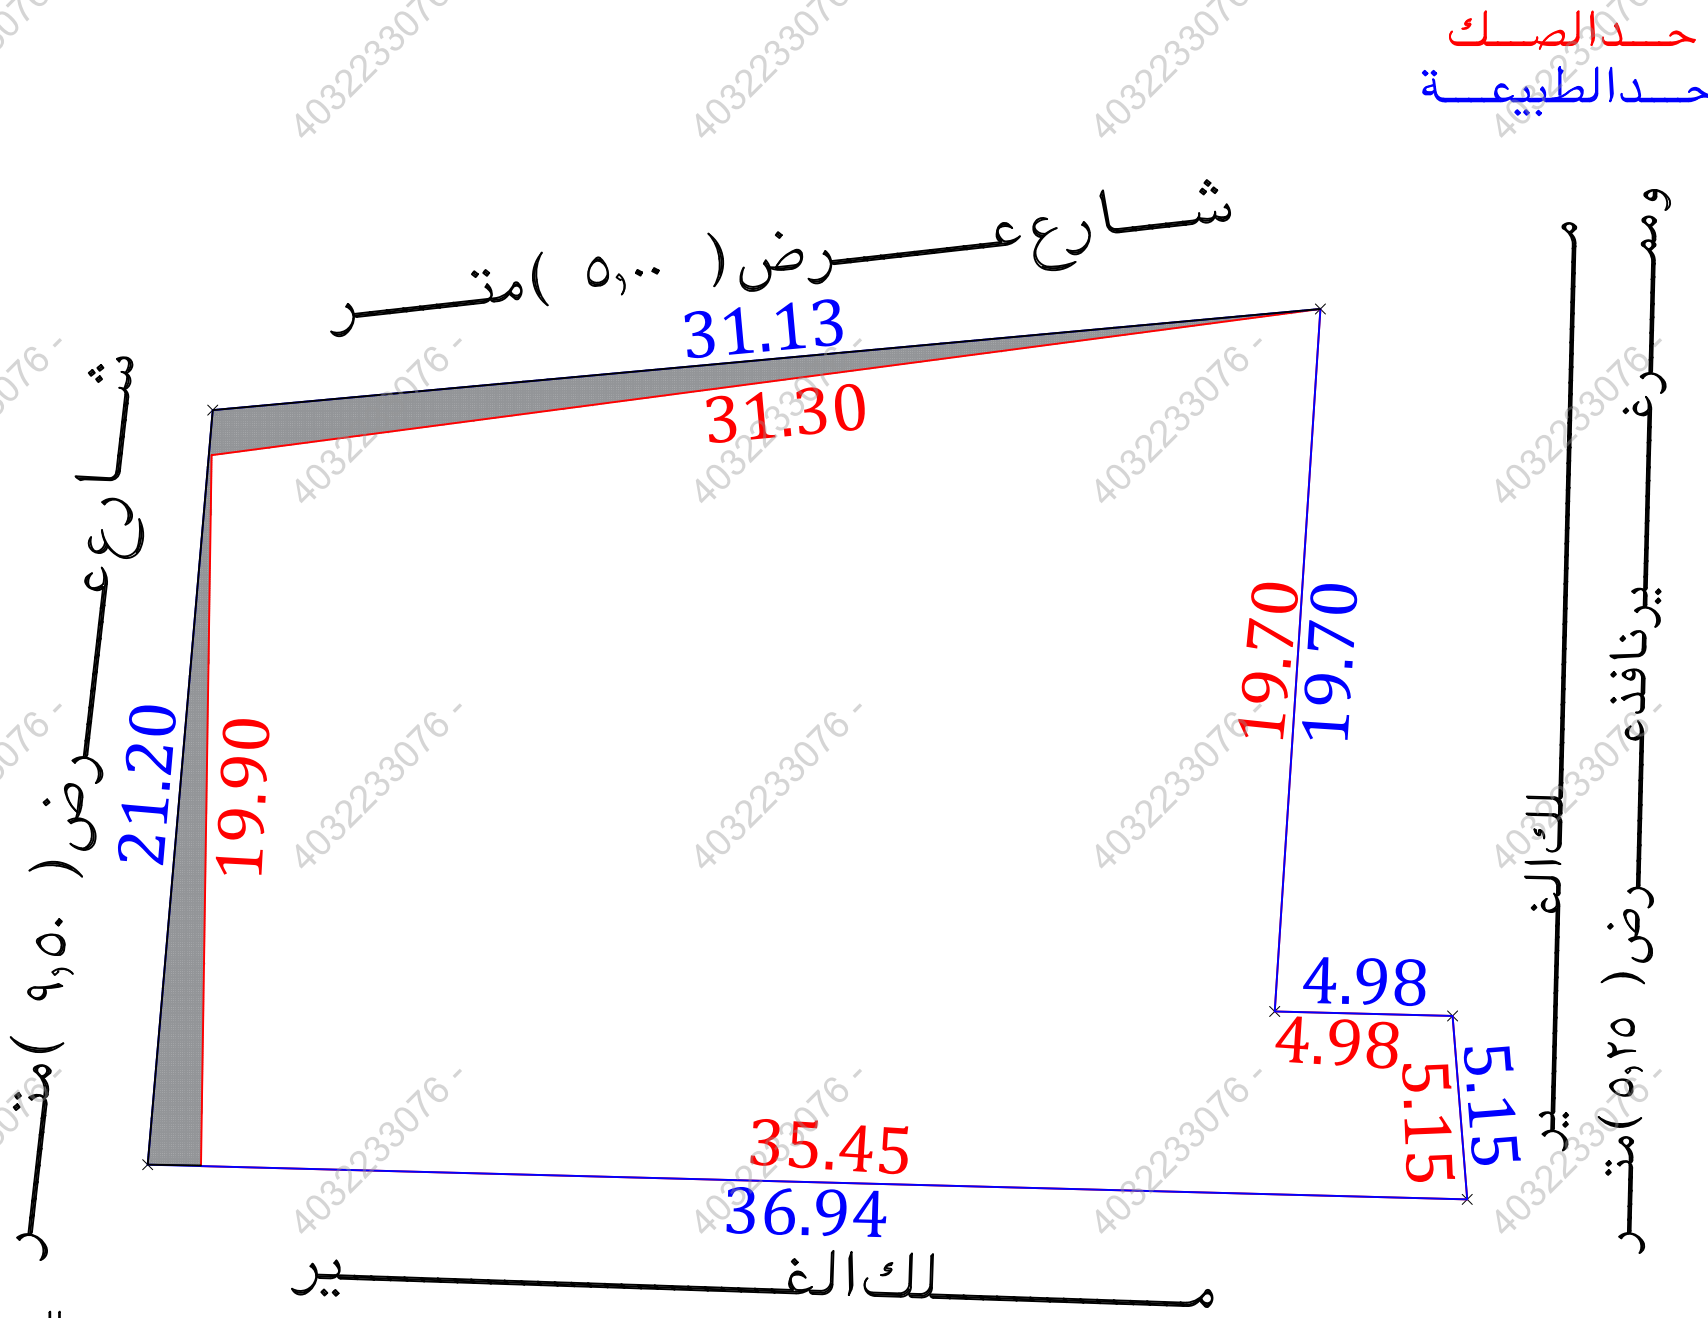
- ☐ لا ☒ نعم بحسب اطوال ومساحة الصك والطبيعة يوجد تدخل فى الأصل مع الشارع فى الحد الشمالى والغربى
  - ☐ لا ☒ نعم الأرض غير معروفة على المستكشفات
  - ☐ لا ☒ نعم يوجد اختلاف فى الحدود بين الصك والطبيعة والمستكشفات

- ☐ لا ☒ نعم يوجد اختلاف فى اطوال الاضلاع بين الصك والطبيعة
  - ☐ لا ☒ نعم يوجد اختلاف فى المساحة بين الصك والطبيعة
  - ☐ لا ☒ نعم صندوق خدمات هاتف: داخل الملكية ☐ خارج الملكية ☒ فى الجهة الغربية
