| | موضوع الكروكي | كروكي إرشادي | | |
| بيانات الكروكي | رقم المخطط : | 294-1 | رقم القطعة : | 154 |
| بيانات المكتب الهندسي | إسم المكتب : | شركة أصول الهندسة للاستشارات الهندسية | | |

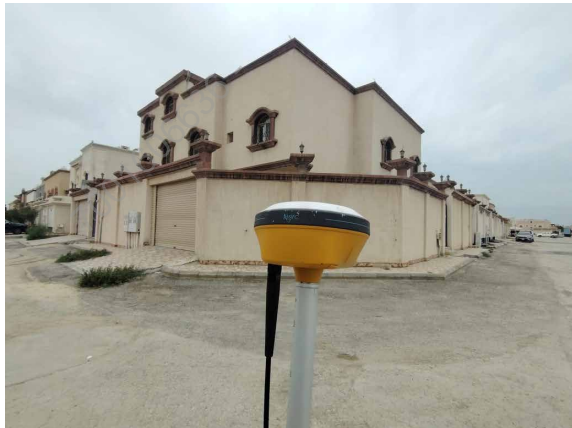
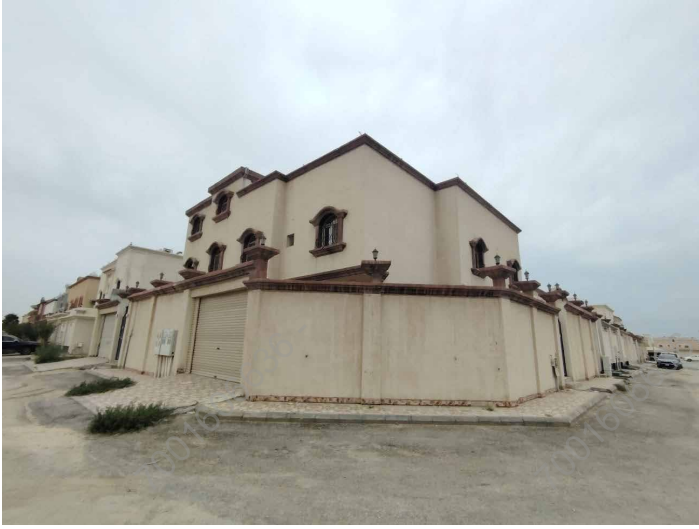
صور من الطبيعة

| الملاحظات | | | | | | | | | |
|---|---|---|---|---|---|---|---|---|---|
| 1 | هل الصك مطابق للرفع المساحي ( الأطوال والمساحة ) | <input checked="" type="checkbox"/> | <input type="checkbox"/> | 8 | هل الموقع أرض فضاء ؟ | <input checked="" type="checkbox"/> | <input type="checkbox"/> | تفصيلي بسند الملاحظة | مبني قائم |
| 3 | هل يوجد اختلاف في رقم القطعة/المخطط/البلاك/إسم الحي/ اسم المدينة للصك او الإفادة عن المستكشف ؟ | <input checked="" type="checkbox"/> | <input type="checkbox"/> | 10 | هل يوجد صندوق خدمات كهرباء / اتصالات / أخرى... داخل او خارج حدود العقار ؟ | <input checked="" type="checkbox"/> | <input type="checkbox"/> | تفصيلي بسند الملاحظة | بوجود جزء من صندوق خدمات كهرباء خارج حدود الصك من الجهة الجنوبية |
