## إقرار

جرى الوقوف على الطبيعة من قبل مساح مكتب

اكنان البناء للاستشارات الهندسية و أتضح الآتى :

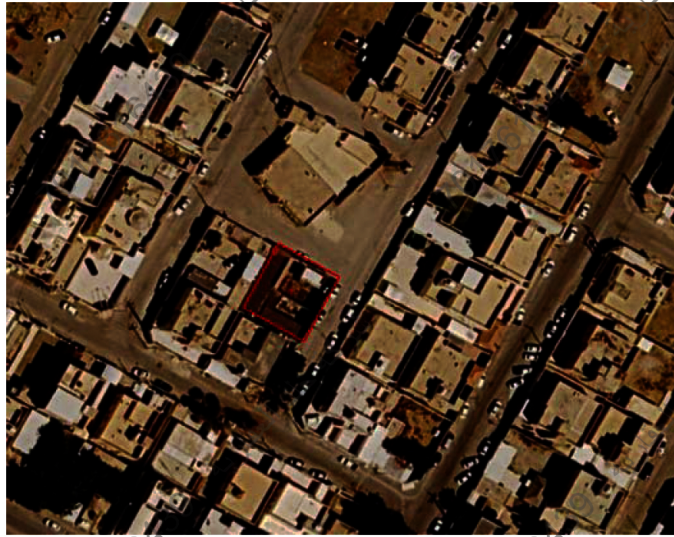
طوب من الطبيعة توضح الموقع

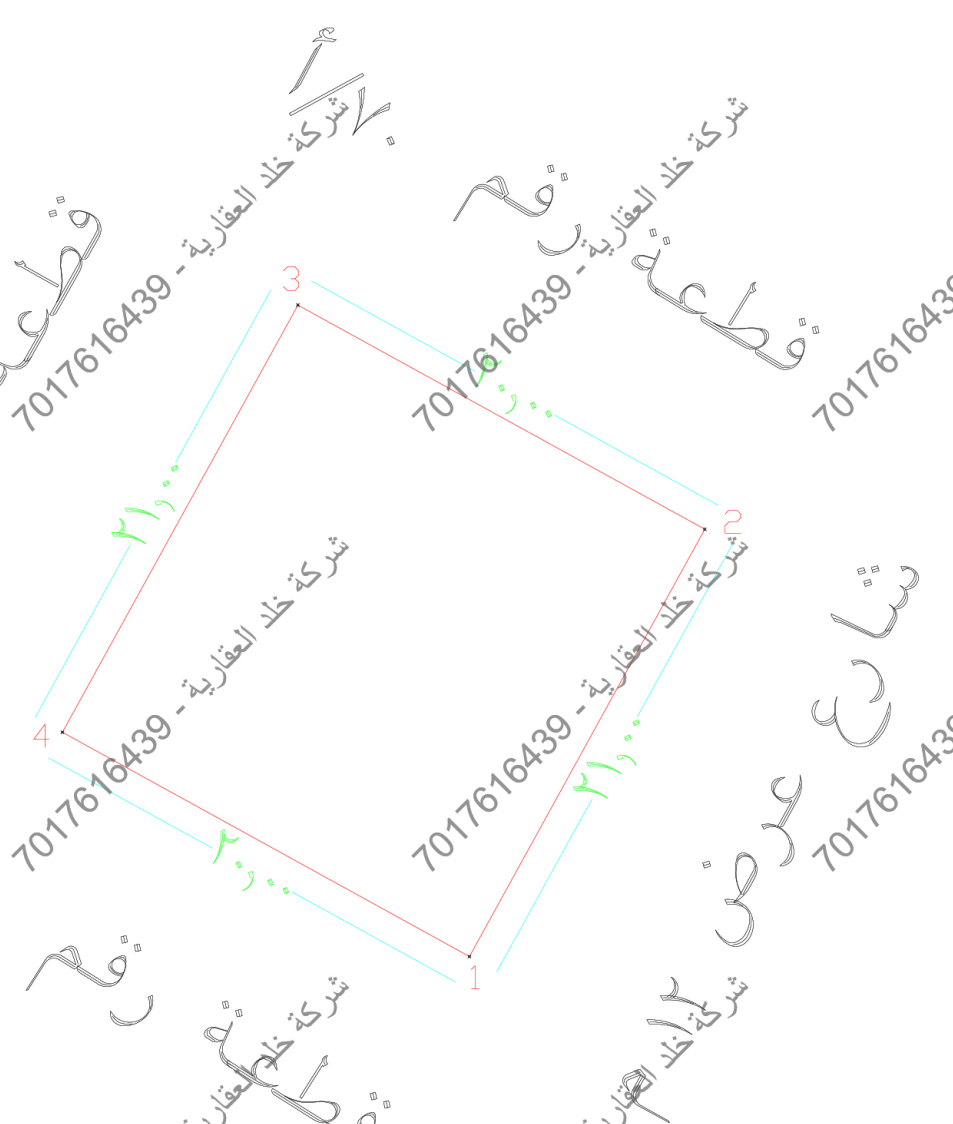
مقياس الرسم ١٠٠ / ١

الحد الشرقي للقطعتين ( ١/٧٠ و ١/٦٩ ) مبنى عليهم جامع فى الطبيعة

يوجد اسم للحى بالمستكشف الجغرافى عكس الصك لم يذكر فيه

تم الرفع من واقع الطبيعة
