# نموذج كروكى مساحى

| الموضوع | كروكى مساحى |
| الموقع | ربعة الحصون |
| رقم القطعة | ١٨٩ ج |

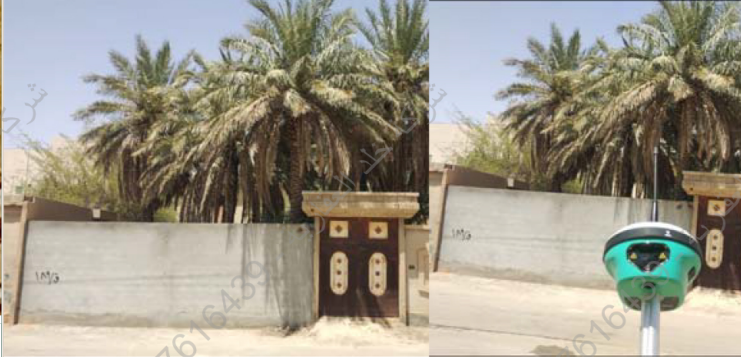
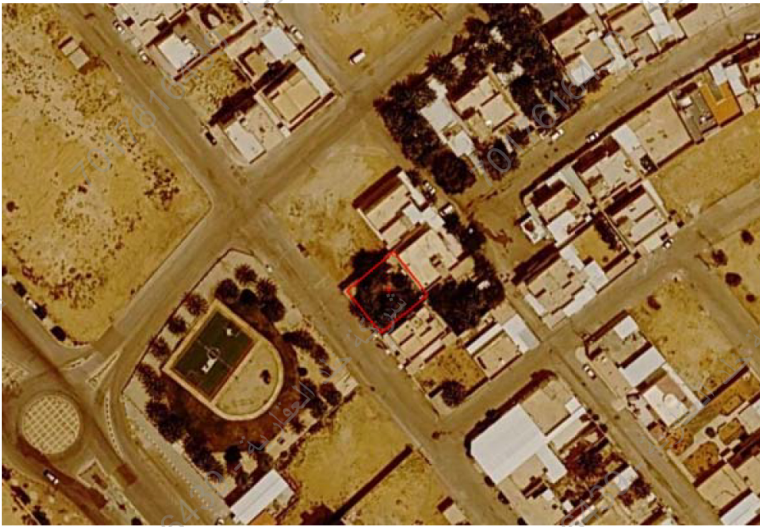
## ظهور من الطبيعة توضح الموقع

- ٩- طبيعة الأرض : ☐ جبلية ☐ منبسطة ☒ مبنى قائم
- ١٠- مشتملات الموقع كالتالى : ارض مسورة بها ملاحق ارضية و نخيل وبئر
- ١١- تم الرفع بنظام *VRS* واستخدام نظام الاحداث *WGS-1984-UTM38N*

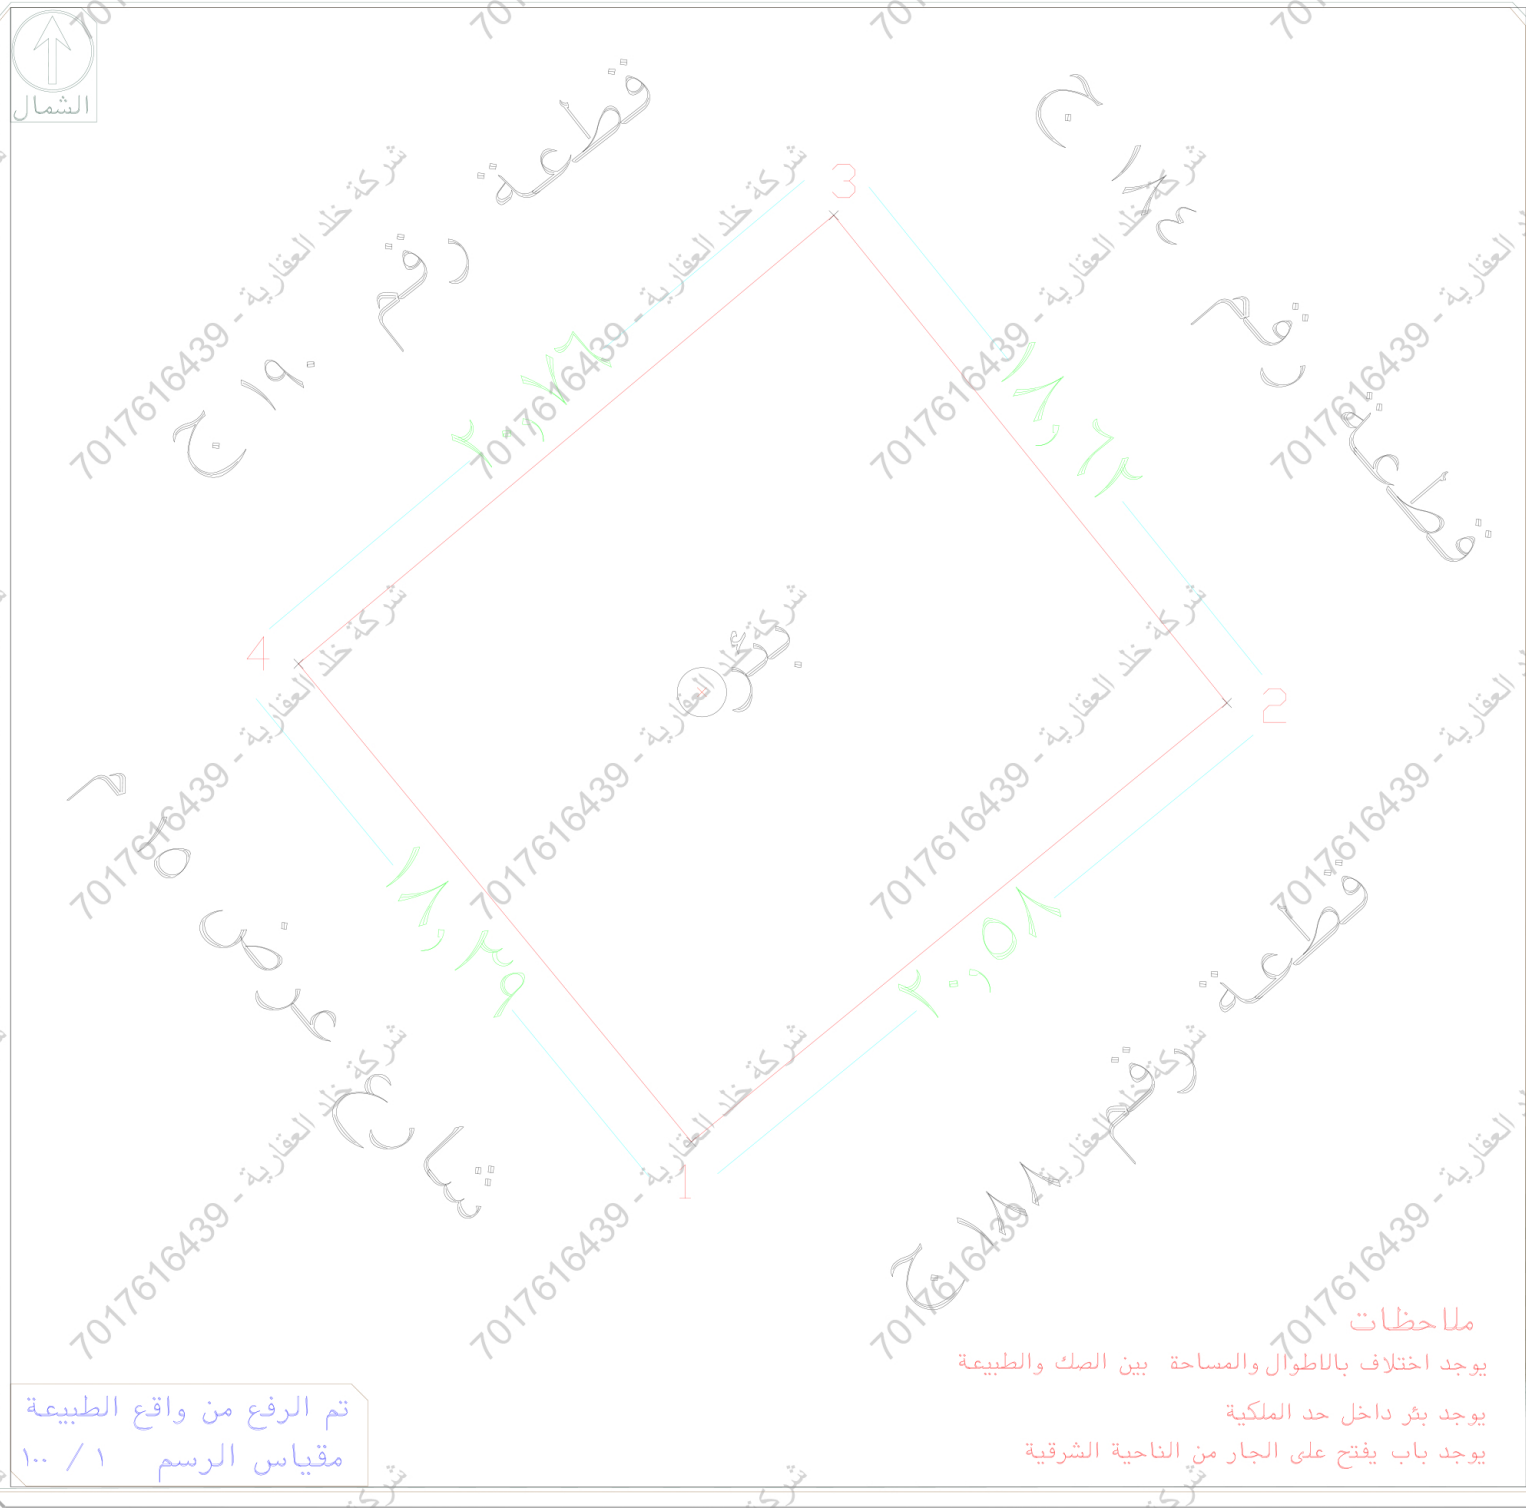
مقياس الرسم ١٠٠ / ١

يوجد اختلاف بالاطوال والمساحة بين الصك والطبيعة

يوجد بئر داخل حد الملكية

يوجد باب يفتح على الجار من الناحية الشرقية

تم الرفع من واقع الطبيعة
