| بيانات المعاملة | موضوع الكروكي | كروكي إرشادي |
| بيانات الكروكي | البلدية : | حفر الباطن |
| بيانات الكروكي | رقم المخطط : | 72-9 |
| بيانات المكتب الهندسي | إسم المكتب : | شركة أصول الهندسة للإستشارات الهندسية |

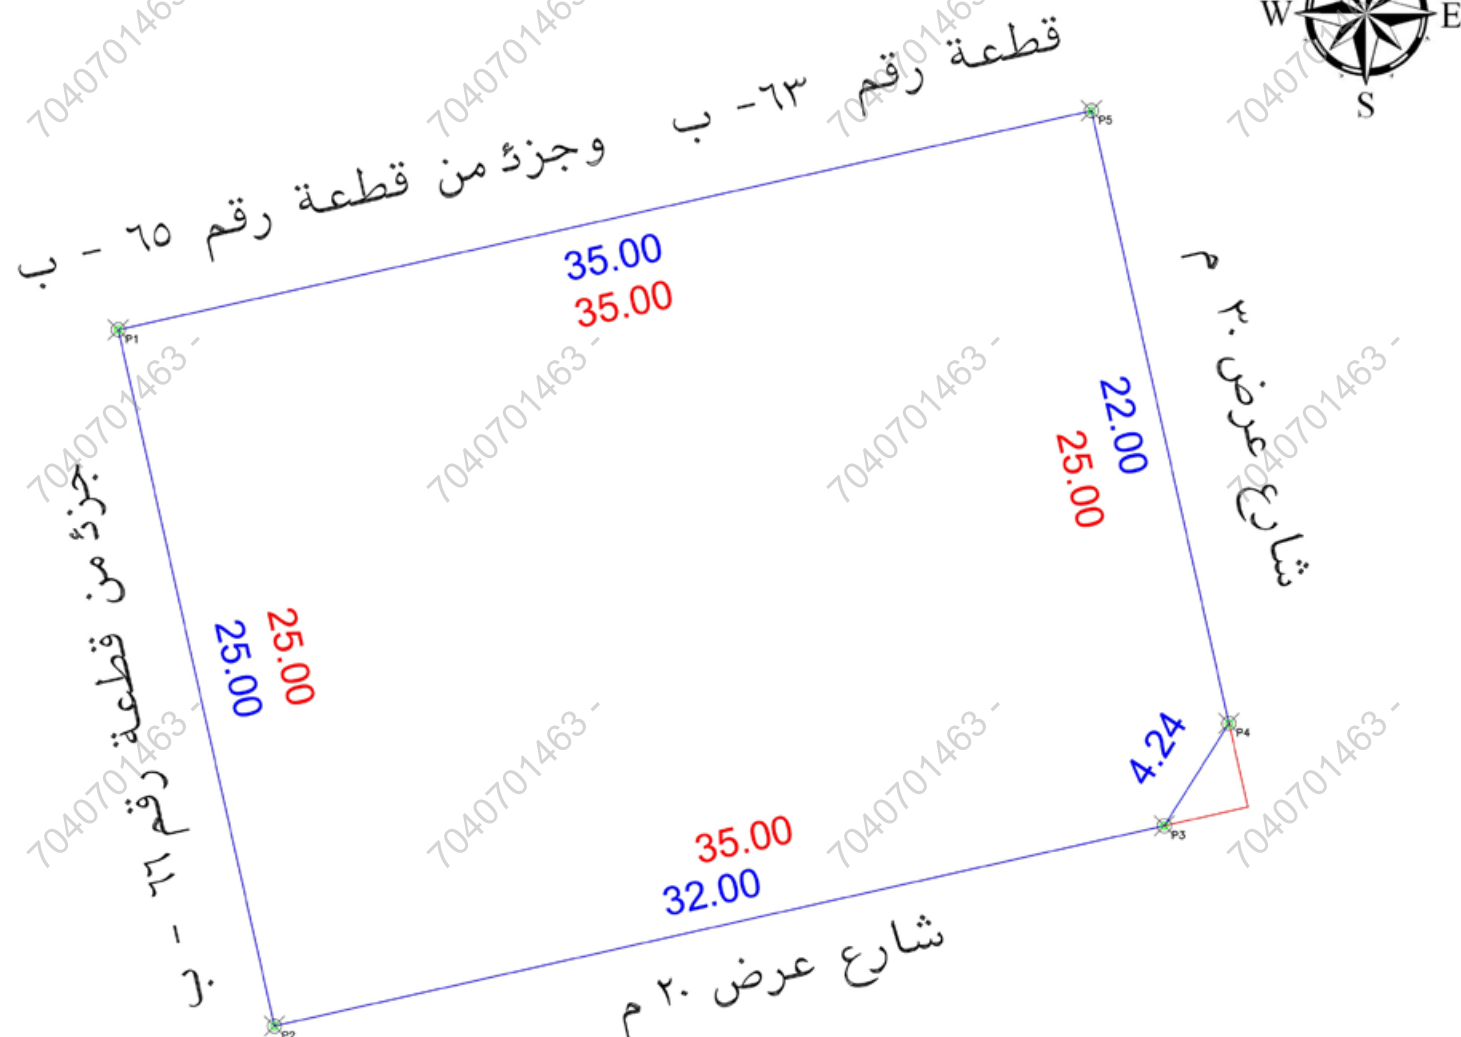
| الملاح | | | | ظا | | | | | |
|---|---|---|---|---|---|---|---|---|---|
| 6 | هل يوجد تدخل في الأصل او أجزائه المشتركة ظاهريا ؟ | <input checked="" type="checkbox"/> | | 13 | هل يوجد اختلاف في الحدود للصك او الإفادة عن المستكشف ؟ | <input checked="" type="checkbox"/> | | | يوجد اختلاف في الحدود الصك عن المستكشف |

| الإتجاه | بـــــــــموجب الصك لـــــــــكامل الـــــــــموقع | الإتجاه | بـــــــــموجب الطبيعة لـــــــــكامل الـــــــــموقع |
| الشمال: | بطول 35 متر يحدها قطعة رقم 63 | الشمال: | بطول 35 متر يحدها قطعة رقم 63-ب وجزء من قطعة رقم 65-ب |
| الشرق: | بطول 25 متر يحدها شارع عرض 30م | الشرق: | بطول 22 متر يحدها شارع عرض 30م |
| الجنوب: | بطول 35متر يحدها شارع عرض 20م | الجنوب: | بطول 32+4.24متر يحدها شارع عرض 20م |
| الغرب: | بطول 25 متر يحدها قطعة رقم 66 | الغرب: | بطول 25 متر يحدها جزء من قطعة رقم 66-ب |
| المساحة: | 875 م2 | المساحة: | 870.50 م2 |

إحداثيات الموقع حسب نظام الإحداثيات العالمية UTM-WGS84-ZONE 39
