## نموذج كروكى مساحى

| الموضوع | كروكى مساحى |
| الموقع | ظهرة العودة |
| رقم القطعة | ٣٥١ / أ |

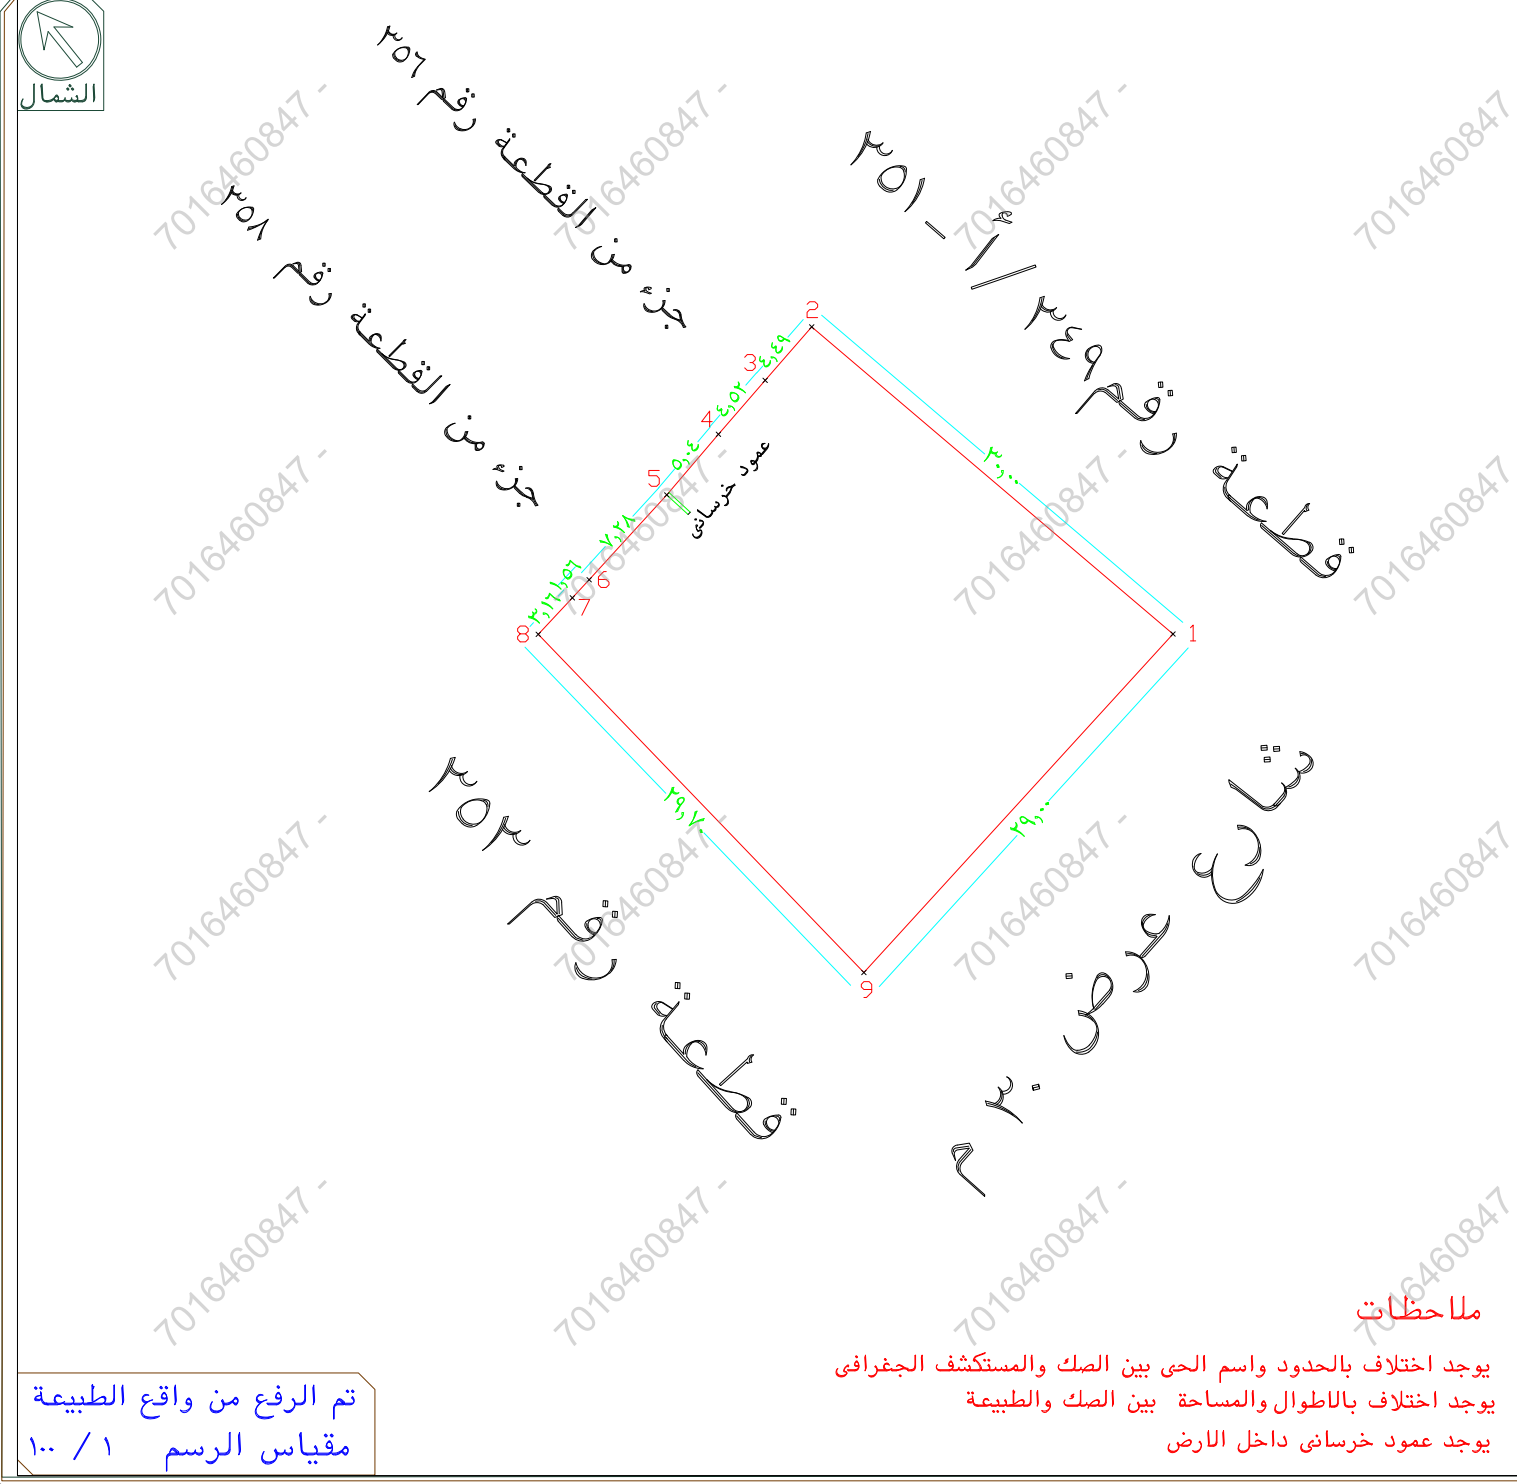
تم الرفع من واقع الطبيعة  
مقياس الرسم ١٠٠ / ١

- يوجد اختلاف بالحدود واسم الحى بين الصك والمستكشف الجغرافى
- يوجد اختلاف بالاطوال والمساحة بين الصك والطبيعة
- يوجد عمود خرسانى داخل الارض
