## نموذج كروكي مساحي

| المطقة | القسم |
|---|---|
| البرش | كروكي مساحي |
| رقسم القطعة | ٣٣٣ |
| رقسم المخطط | ٩٤٢/ق |

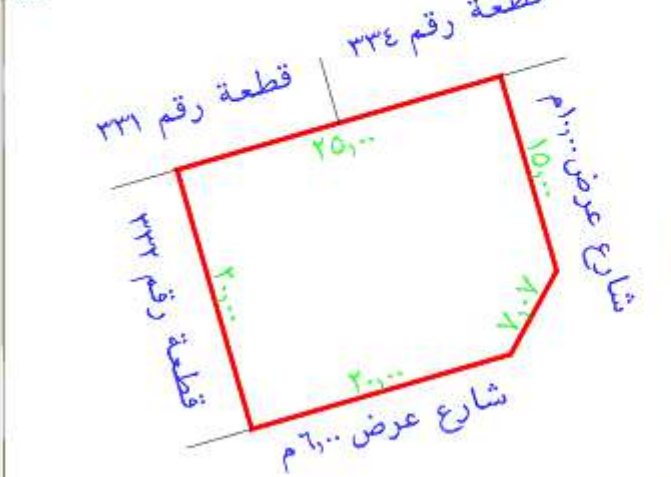
لا توجد أبعاد بالصك  
 يوجد اختلاف في الحدود بين الصك والبرش  
 يوجد اختلاف في عرض الشارع الشرقي بين الصك والطبيعة  
 يوجد اختلاف في رقم القطعة من الحد الشمالي بين برش والبرش الإنشائية

تم الرفع من واقع الطبيعة  
 مقياس الرسم ١/٣٠٠
