## نموذج كروكي مساحي

| المنطقة | الرياض |
|---|---|
| الموضوع | كروكي مساحي |
| الموقع | السلام |
| رقم القطعة | ٥٢٨ |

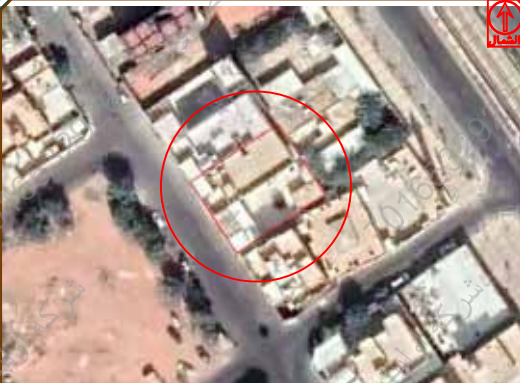
مقياس الرسم ١/٢٥٠٠ صورة جوية

صور من الطبيعة  
 توضيح الموقع

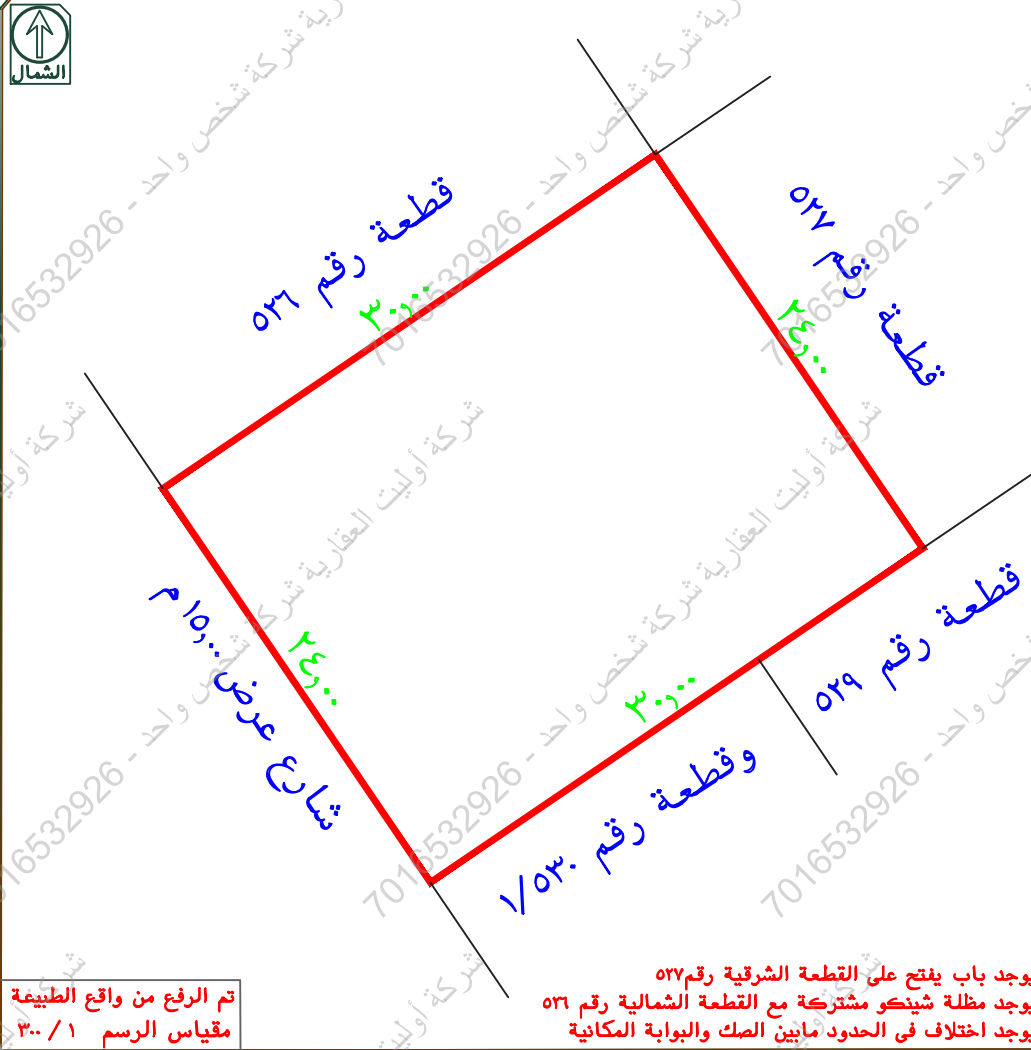
تم الرفع من واقع الطبيعة  
 مقياس الرسم ١/٣٠٠

يوجد باب يفتح على القطعة الشرقية رقم ٥٢٧  
 يوجد مظلة شينكو مشتركة مع القطعة الشمالية رقم ٥٢٦  
 يوجد اختلاف في الحدود ما بين الصك والبوابة المكانية
